# RÉSUMÉ DU PROBLEME

Secteur  
**T.A.P**  
 Identité de la machine  
**52-2801-01 (S/N -)**  
 Composant  
**Engrenage réducteur Secondary**  
 Fluid  
**NOCOLUB-MOBILGEAR 600 XP 460 (20 LTR)**

Customer Id: ALCBAI  
 Sample No.: WC0901034  
 Lab Number: 02621243  
 Test Package: IND 1

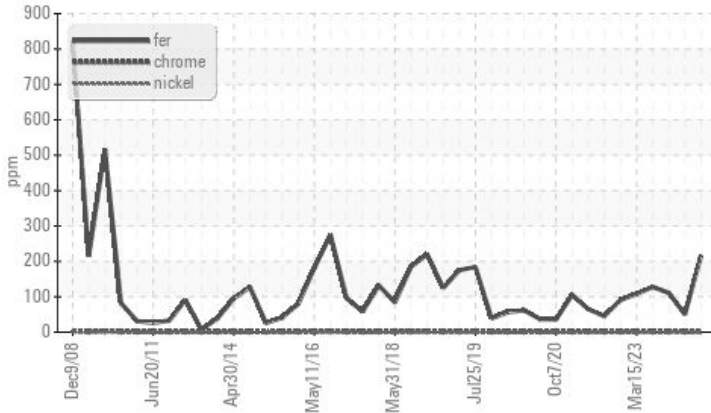
### ▲ Alliages ferreux

Statut de l'échant.		SEVERE	NORMAL	NORMAL
Fer	ppm ASTM D5185(m) >117	▲ 216	50	111

Nous avons noté une forte hausse du niveau de fer. Usure des engrenages. Le haut indice ferreux (PQ) indique la présence d'une usure anormale.

Nous vous recommandons de vidanger l'huile de ce composant si vous ne l'avez pas déjà fait. Nous vous recommandons d'échantillonner de nouveau dès que possible afin de contrôler la situation.
