Secteur
Garage
 Identité de la machine
Lift 3187
 Composant
Système hydraulique
 Fluid
ESSO HYDRAUL EXTRA (--- GAL)

Customer Id: ALCBAI
 Sample No.: WC0915598
 Lab Number: 02627334
 Test Package: IND 2

RAPPORT D'ANALYSE D'HUILE

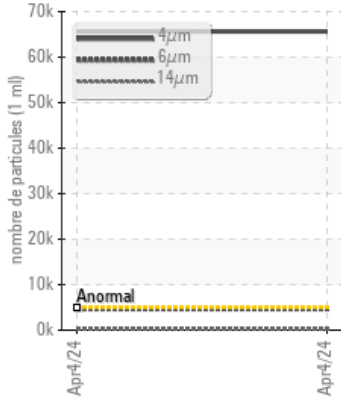
▲ Tendence des particule

Statut de l'échant.		SEVERE		---	---
Silicium	ppm	ASTM D5185(m)	>15	▲ 25	---
Particules >4µ		ASTM D7647	>5000	▲ 65620	---
Particules >6µ		ASTM D7647	>1300	▲ 4642	---
Propreté de l'huile		ISO 4406 (c)	>19/17/14	▲ 23/19/15	---

Il y a une grande quantité de limon (particules de 4 à 14 microns) dans l'huile. Concentration modérée de saleté dans l'huile. La teneur en eau est négligeable.

Vérifier les scelles et/ou les filters pour des points d'entrée des contaminants. Nous vous recommandons de vérifier tous les endroits par lesquels de la saleté peut pénétrer dans le système. Le reniflard d'air doit être réparé. S'il n'est pas classé, nous vous recommandons de le remplacer par un reniflard à air adapté au micron et / ou au dessiccant. Si évalué, nous vous recommandons de réparer / remplacer le reniflard. Nous vous recommandons de remplacer le filtre et d'utiliser un système de filtrage hors-ligne afin d'améliorer la propreté du fluide. Nous avons pris note que le filtre a été remplacé au moment de l'échantillonnage. Confirmez la source du lubrifiant utilisé pour l'appoint/remplissage. Échantillonner de nouveau dans 30 à 45 jours afin de contrôler la situation. À NOTER: S.V.P. inclure, avec le prochain échantillon, des détails de la capacité du réservoir et le type et le degré de filtration.

Action	Status	Date	Done By	Description
Change Filter	---	---	?	We advise that you perform a filter service, and use off-line filtration to improve the cleanliness of the system fluid.
Resample	---	---	?	Resample in 30-45 days to monitor this situation.
Information Required	---	---	?	NOTE: Please provide information regarding reservoir capacity, filter type and micron rating with next sample.
Check Breathers	---	---	?	The air breather requires service. If unrated, we recommend that you replace with a suitable micron rated and/or desiccant air breather. If rated, we recommend that you service/replace the breather.
Check Dirt Access	---	---	?	We advise that you check all areas where dirt can enter the system.
Check Fluid Source	---	---	?	Confirm the source of the lubricant being utilized for top-up/fill.
Check Seals	---	---	?	Check seals and/or filters for points of contaminant entry.
Filter Fluid	---	---	?	We advise that you perform a filter service, and use off-line filtration to improve the cleanliness of the system fluid.

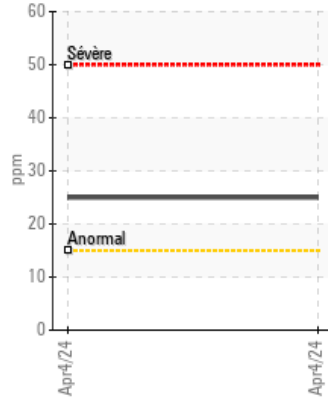
▲ Silicium (ppm)

CONTAMINANTS		methode	limite/base	actuel	passé1	passé2
Silicium	ppm	ASTM D5185(m)	>15	25	---	---
Sodium	ppm	ASTM D5185(m)		3	---	---
Potassium	ppm	ASTM D5185(m)	>20	<1	---	---
Eau	%	ASTM D6304*	>0.05	0.016	---	---
ppm d'eau	ppm	ASTM D6304*	>500	165	---	---

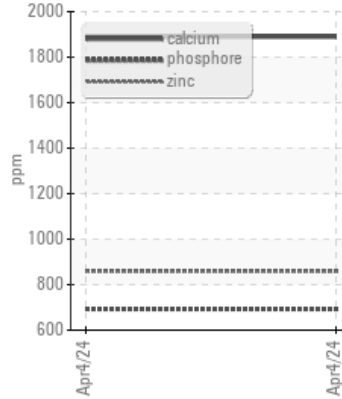
● Additifs

Les niveaux d'additifs indiquent l'ajout d'une autre marque ou d'un autre type d'huile. Le AN est acceptable pour ce fluide.

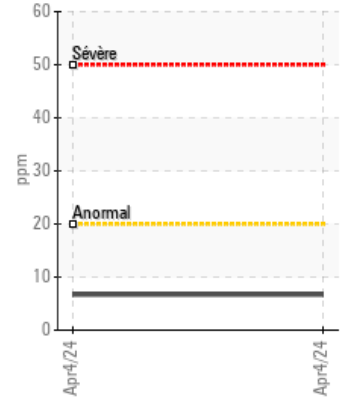
Aluminium (ppm)

Les taux d'usure de tous les composants sont normaux.
