Secteur
T.A.P
Identité de la machine
52-2103-02-K

Composant
Palier lisse
Fluid
MOBIL MOBILGEAR SHC 150 (--- LTR)

RAPPORT D'ANALYSE D'HUILE

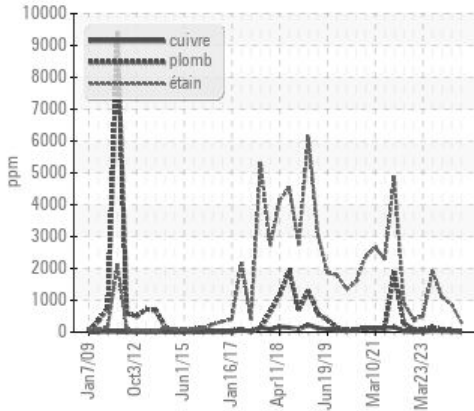
▲ Métaux non-ferreux

| Statut de l'échant. | | | | SEVERE | SEVERE | SEVERE |
|---|---|---|---|---|---|---|
| Étain | ppm | ASTM D5185(m) | >80 | ▲ 319 | ▲ 863 | ▲ 1091 |
| Antimoine | ppm | ASTM D5185(m) | | ▲ 23 | ▲ 67 | ▲ 82 |

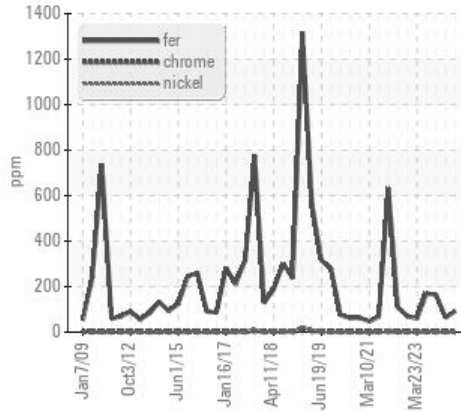
▲ Alliages ferreux

| Statut de l'échant. | | | | SEVERE | SEVERE | SEVERE |
|---|---|---|---|---|---|---|
| Fer | ppm | ASTM D5185(m) | >60 | ▲ 93 | ▲ 64 | ▲ 163 |
