RÉSUMÉ DU PROBLEME

Secteur
Tour à pâte
 Identité de la machine
5201-UHO-007
 Composant
Système hydraulique
 Fluid
ESSO SPARTAN EP 320 (1000 LTR)

Customer Id: ALCALM
 Sample No.: WC0888412
 Lab Number: 02642408
 Test Package: IND 2

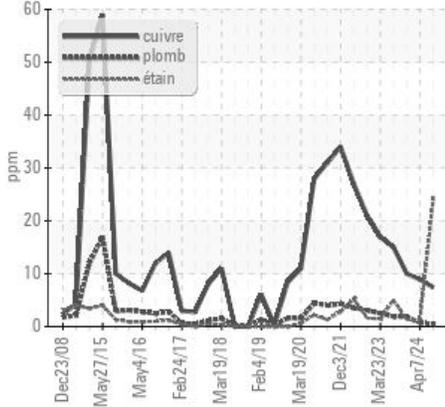
▲ Métaux non-ferreux

Nous avons noté une brusque hausse du taux d'étain. Une usure de la plaque de butée ou d'un coussinet de la pompe est indiquée.

Nous vous recommandons de vérifier tous les endroits par lesquels des contaminants peuvent pénétrer dans le système. Nous vous recommandons de remplacer le filtre et d'utiliser un système de filtrage hors-ligne afin d'améliorer la propreté du fluide. Le reniflard d'air doit être réparé. S'il n'est pas classé, nous vous recommandons de le remplacer par un reniflard à air adapté au micron et / ou au dessiccant. Si évalué, nous vous recommandons de réparer / remplacer le reniflard. Échantillonner de nouveau dans 30 à 45 jours afin de contrôler la situation.

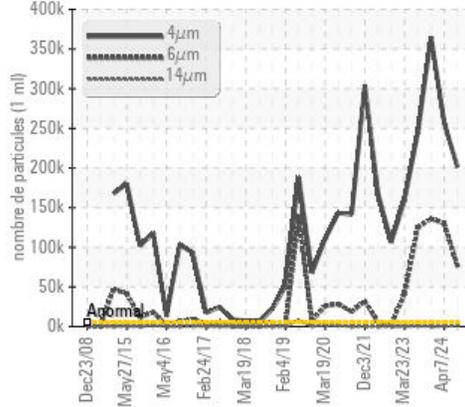
▲ Tendance des particules

Il y a une quantité élevée de matières particulaires (2 à 100 µm de taille) présente dans l'huile. La teneur en eau est négligeable. Le code de propreté du système est beaucoup plus haut que la limite acceptable pour votre objectif de propreté ISO 4406.

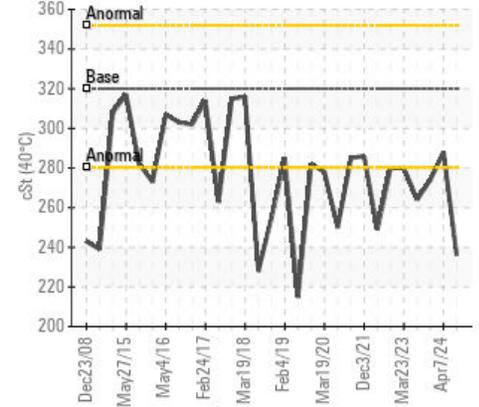
▲ Viscosité 40°C

La viscosité de l'échantillon se situe dans la portée de l'ISO 220; nous vous conseillons de vérifier. Le AN est acceptable pour ce fluide.
