# RAPPORT D'ANALYSE D'HUILE

**GELY CONSTRUCTION [02645069]**

**KOMATSU PC650LC-II 09-055 (S/N 80226)**

**Système hydraulique**

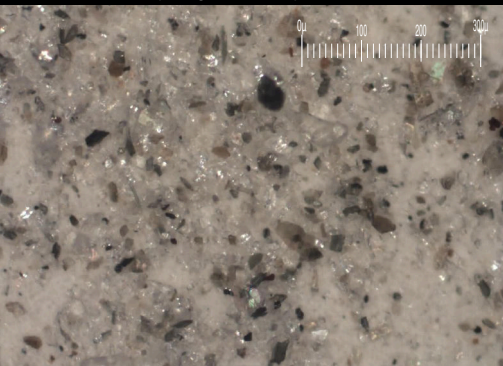
Particle Filter (Magn: 100 x)

Présence d'une concentration moyenne de métal visible. Usure de cylindre.

Il y a une quantité élevée de matières particulaires (2 à 100 µm de taille) présente dans l'huile. Il y a une faible concentration (<5.0%) d'huile minérale présente dans le fluide. La teneur en eau est négligeable. Le code de propreté du système est beaucoup plus haut que la limite acceptable pour votre objectif de propreté ISO 4406.

Le AN est acceptable pour ce fluide. l'huile n'est plus en état de service en raison d'une usure anormale et/ou sévère.

Nous vous recommandons de vérifier tous les endroits par lesquels des contaminants peuvent pénétrer dans le système. Nous vous recommandons de vérifier la présence de particules métalliques visibles dans l'huile. Nous vous recommandons de remplacer le filtre et d'utiliser un système de filtrage hors-ligne afin d'améliorer la propreté du fluide. Le reniflard d'air doit être réparé. S'il n'est pas classé, nous vous recommandons de le remplacer par un reniflard à air adapté au micron et / ou au dessicant. Si évalué, nous vous recommandons de réparer / remplacer le reniflard. Échantillonner de nouveau dans 30 à 45 jours afin de contrôler la situation.
