26/09/2022
SEÑORES: NORDEX WINDPOWER S.A. / Planta: Parque Eólico Pomona - PEPOM

INFORME DE ENSAYO

Equipo: **WTG 09 - Nordex - N 131/3900**

Componente: **Rodamiento Grasa - Principal - MAIN BEARING**
Muestra Nro 22090856 - Informe Nro 028322 v.1 Final

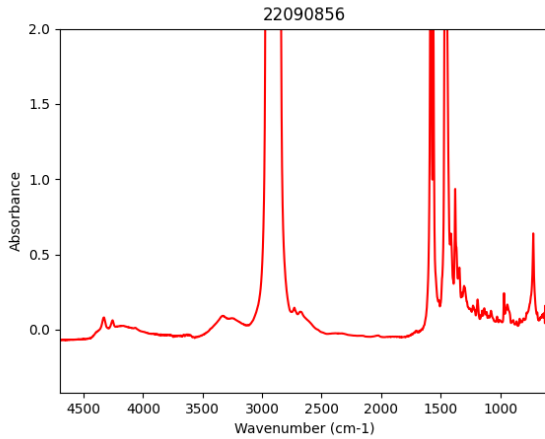
CONDICIÓN DE OXIDACIÓN

Aditivos EP: normal, fósforo (>330 ppm) y molibdeno (>3000 ppm). Se observa presencia de estaño (Sn), al igual que en la grasa sin uso (22090862, referencia empleada). Oxidación: normal (<10 Abs/cm).
CO

<u>22090856</u>	<u>22090862</u>
Oxidación	ASTM E2412	Abs/0,1mm	2,90	1,80

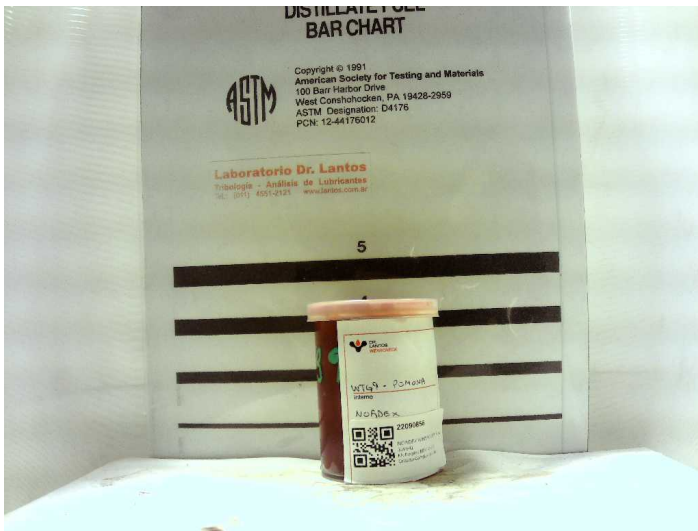
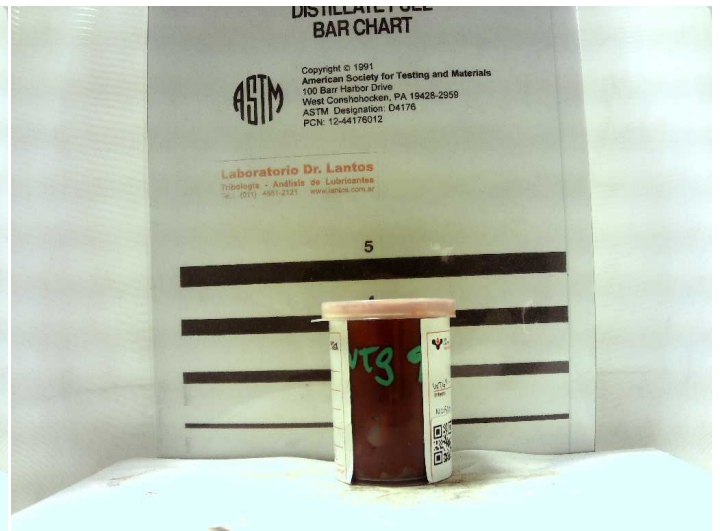
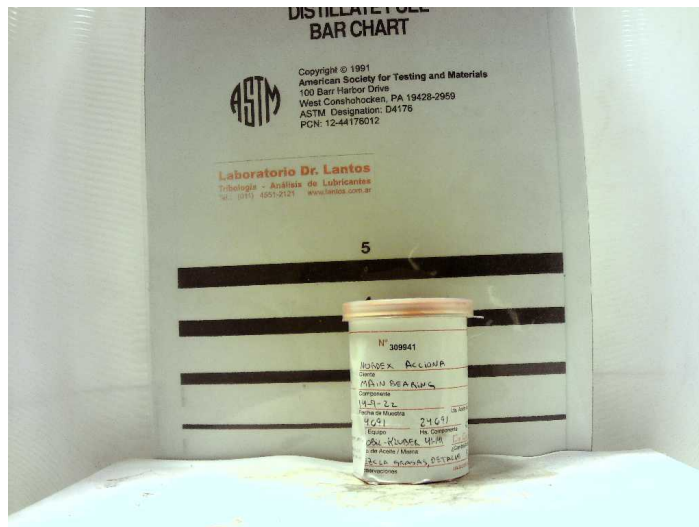
Agua: no se detecta contaminación (<0,1%). Sólidos: normal (Si+Al+Na <100 ppm).
DE

Ferroso: normal (Fe <1000 ppm). No ferroso: normal, bajo Cu (<500 ppm) y Zn (<500 ppm). PQI (Densidad ferrosa): normal (<1500).
ACCIÓN	Continuar con el monitoreo de muestra de grasa, para seguimiento del estado del equipo. Verificar cantidad y frecuencia de reengrase.	
Claves: SA = Salud del lubricante, CO = Contaminantes, DE = Desgaste

CONTAMINANTES			<u>22090856</u>	<u>22090862</u>
Agua (Karl Fischer)	ASTM D6304(c)	mg/kg (ppm)	161	93
Agua	ASTM D6304(c)	g/100g (%)	0,0161	0,0093
Densidad Ferrosa - PQI	ASTM D8184		471	9
Análisis espectrométrico (desgaste)				
Cobre - Cu	ASTM D6595	mg/kg (ppm)	11	< 1
Hierro - Fe	ASTM D6595	mg/kg (ppm)	244	< 1
Cromo - Cr	ASTM D6595	mg/kg (ppm)	< 1	< 1
Níquel - Ni	ASTM D6595	mg/kg (ppm)	< 1	2
Estaño - Sn	ASTM D6595	mg/kg (ppm)	29	25
Plomo - Pb	ASTM D6595	mg/kg (ppm)	2	3
Plata - Ag	ASTM D6595	mg/kg (ppm)	< 1	< 1
Aluminio - Al	ASTM D6595	mg/kg (ppm)	3	1
Análisis espectrométrico (contaminantes)				
Silicio - Si	ASTM D6595	mg/kg (ppm)	8	3
Sodio - Na	ASTM D6595	mg/kg (ppm)	4	12
Bario - Ba	ASTM D6595	mg/kg (ppm)	24	28
Titanio - Ti	ASTM D6595	mg/kg (ppm)	< 1	< 1
Vanadio - V	ASTM D6595	mg/kg (ppm)	< 1	3
