26/09/2022
SEÑORES: NORDEX WINDPOWER S.A. / Planta: Parque Eólico Pomona - PEPOM

INFORME DE ENSAYO

Equipo: **WTG 17 - Nordex - N 131/3900**

Componente: **Rodamiento Grasa - GENERADOR (D-END)**
Muestra Nro 22090859 - Informe Nro 028325 v.1 Final

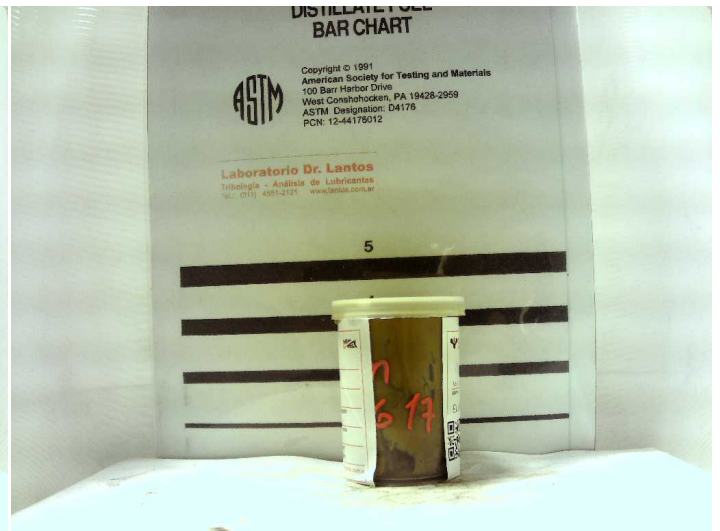
Agua: no se detecta contaminación (<0,1%). Sólidos: normal (Si+Al+Na <100 ppm).
DE

CONTAMINANTES			<u>22090859</u>	<u>22090863</u>
Agua (Karl Fischer)	ASTM D6304(c)	mg/kg (ppm)	68	66
Agua	ASTM D6304(c)	g/100g (%)	0,0068	0,0066
Densidad Ferrosa - PQI	ASTM D8184		32	6
Análisis espectrométrico (desgaste)				
Cobre - Cu	ASTM D6595	mg/kg (ppm)	10	1
Hierro - Fe	ASTM D6595	mg/kg (ppm)	26	< 1
Cromo - Cr	ASTM D6595	mg/kg (ppm)	< 1	< 1
Níquel - Ni	ASTM D6595	mg/kg (ppm)	< 1	< 1
Estaño - Sn	ASTM D6595	mg/kg (ppm)	37	31
Plomo - Pb	ASTM D6595	mg/kg (ppm)	< 1	< 1
Plata - Ag	ASTM D6595	mg/kg (ppm)	< 1	< 1
Aluminio - Al	ASTM D6595	mg/kg (ppm)	4	3
Análisis espectrométrico (contaminantes)				
Silicio - Si	ASTM D6595	mg/kg (ppm)	11	4
Sodio - Na	ASTM D6595	mg/kg (ppm)	26	27
Bario - Ba	ASTM D6595	mg/kg (ppm)	18	< 1
Titanio - Ti	ASTM D6595	mg/kg (ppm)	< 1	< 1
Vanadio - V	ASTM D6595	mg/kg (ppm)	< 1	< 1

Ferroso: normal (Fe <1000 ppm). No ferroso: normal, bajo Cu (<500 ppm) y Zn (<500 ppm). Se destaca la presencia de estaño (Sn). PQI (Densidad ferrosa): normal (<1500).
ACCIÓN	Mantener bajo observación el valor de oxidación. Continuar con el monitoreo de muestra de grasa, para seguimiento del estado del equipo. Verificar cantidad y frecuencia de reengrase.	
Claves: SA = Salud del lubricante, CO = Contaminantes, DE = Desgaste
