**SEÑORES: TRANSPORTADORA DE GAS DEL SUR / Planta: PLANTA COMPRESORA BELISLE**

### INFORME DE ENSAYO

Equipo: **TC-1 - FRUNZE - NK-14**  
Componente: **Sistema De Lubricación**

**Muestra Nro 22020227 - Informe Nro 017909 v.1 Final**

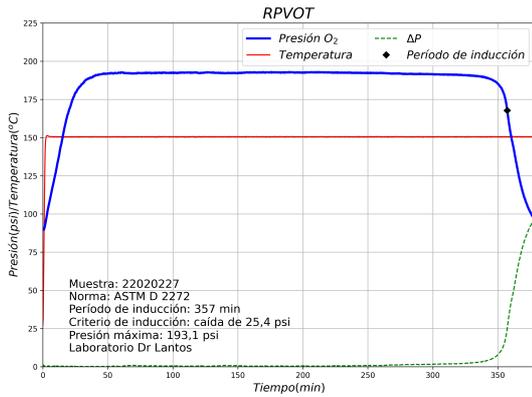
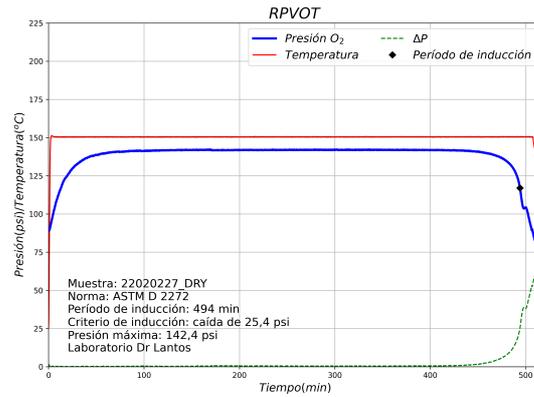
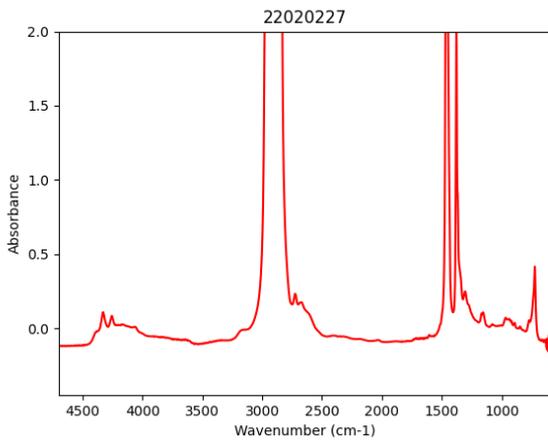
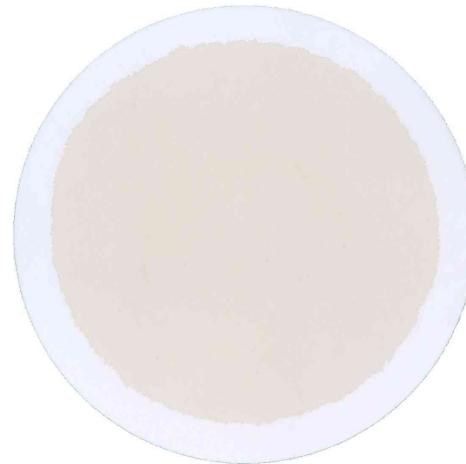
La formación de lacas y barnices está aún bajo control, presentando un valor de MPC de 14,7, aún en la zona de confiabilidad

<u>22020227</u>	<u>21025077</u>	
Oxidación	ASTM E2412	Abs/0,1mm	2,1	2,2	1,5
Nitración	ASTM E2412	Abs/0,1mm	1,6	2,2	1,5
RPVOT	ASTM D2272	min	357	175	1080
Dry RPVOT	M.I. 60-120	min	494		959
Antioxidante amínico remanente	ASTM D6971	%	66,2	62,0	100,0

Antioxidante fenólico remanente	ASTM D6971	%	31,0	20,0	100,0
MPC (72h)	ASTM D7843	ΔE	14,7	31,4	0,9

5. La Condición de Oxidación del lubricante es aún aceptable, sin embargo la vida útil remanente (RUL) se ha reducido considerablemente. Se estima un RUL = 45% considerando los parámetros a continuación.

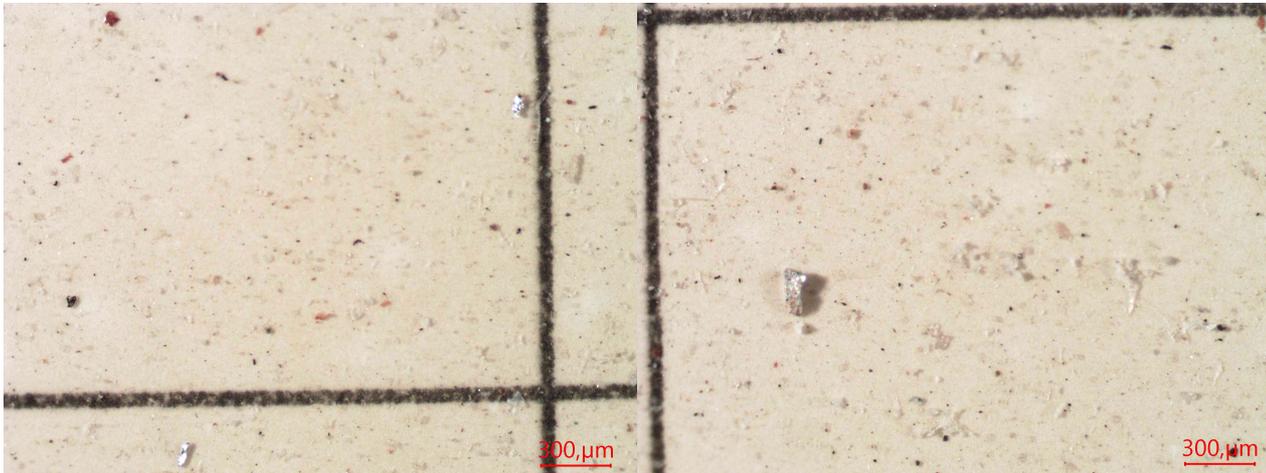
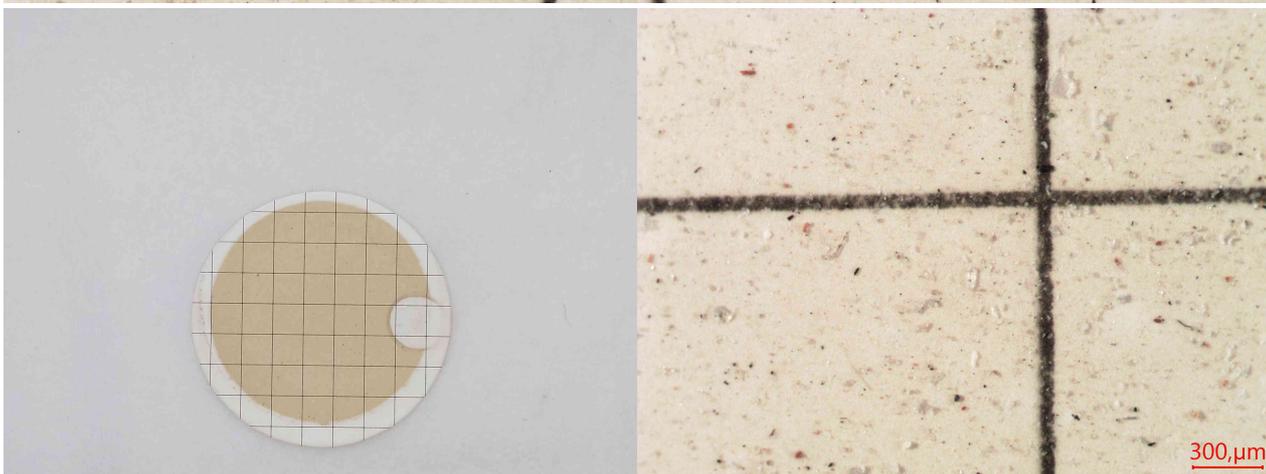
- Se observan escasas partículas metálicas ferrosas azuladas, indicando
  - contactos metal-metal de alta temperatura por contacto de 2 o 3 cuerpos.

Escasas partículas metálicas ferrosas azuladas tipo láminas de hasta 200µm. Escasa herrumbre. No se observa hollín. Escasas partículas carbonosas de hasta 50µm. Escasas partículas cristalinas de hasta 100µm. Escasas fibras. Apreciable materia resinosa coloidal. Impurezas no identificadas.

9. La Condición Tribológica de la Turbina es satisfactoria, aunque la ferrografía analítica muestra eventos de desgaste que deben vigilarse

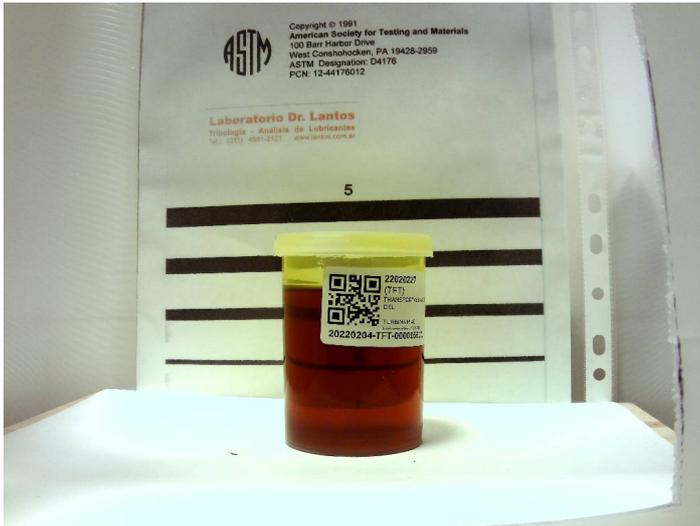
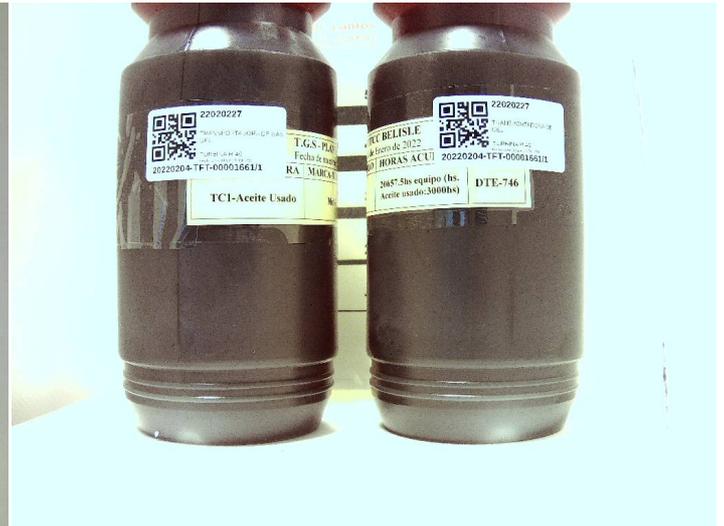
- Nivel de limpieza según Código ISO 4406/99: 18/16/13 (algo elevado)

> 04µm	ASTM D7647	en 1 ml	1728	402	648
> 06µm	ASTM D7647	en 1 ml	505	100	181
> 10µm	ASTM D7647	en 1 ml	136	23	53
> 14µm	ASTM D7647	en 1 ml	51	7	16
> 21µm	ASTM D7647	en 1 ml	13	2	4
> 38µm	ASTM D7647	en 1 ml	1	0	0
> 70µm	ASTM D7647	en 1 ml	0	0	0
> 100µm	ASTM D7647	en 1 ml	0	0	0
Código ISO de limpieza	ISO 4406		18/16/13	16/14/10	17/15/11
Código AS 4059 (Diferencial)	AS 4059		8/7/8/6/8	6/4/5/00/1	7/5/6/3/6
Clase AS 4059 (Diferencial)	AS 4059		8	6	7

10. La carga lubricante es apta para continuar en servicio hasta las 4000 horas totales, bajo control.
11. Recomiéndase purificar el aceite por recirculación permanente, a través de un elemento filtrante de poro 5  $\mu\text{m}$  "absolutos" ( $\beta_5 > 1000$ , eficiencia 99,9 %).
12. Sugiérese cambiar la carga lubricante a las 4000hs y enviar al laboratorio para evaluar la vida útil remanente.
