27/02/2023
SEÑORES: Pampa Energía S.A. / Planta: SIERRA CHATA PTG

INFORME DE ENSAYO
Informe Nro 035533-01 - Final

Descripción			-
Rótulo	-	ACEITE NUEVO	-
Planta	SIERRA CHATA PTG	SIERRA CHATA PTG	-
Equipo	CZN - K-102 - Waukesha -	ACEITE DE MOTOR A GAS	-
	Genérico	- No especifica - Genérico	-
Componente	Motor	Motor	-
Lubricante	Genérico MOTOR GAS	Genérico MOTOR GAS	-
hs Equipo	-	-	-
hs lub.	800	-	-
Muestra Extraída	04/01/2023	Sin info	Sin info

OBJETO DEL ESTUDIO

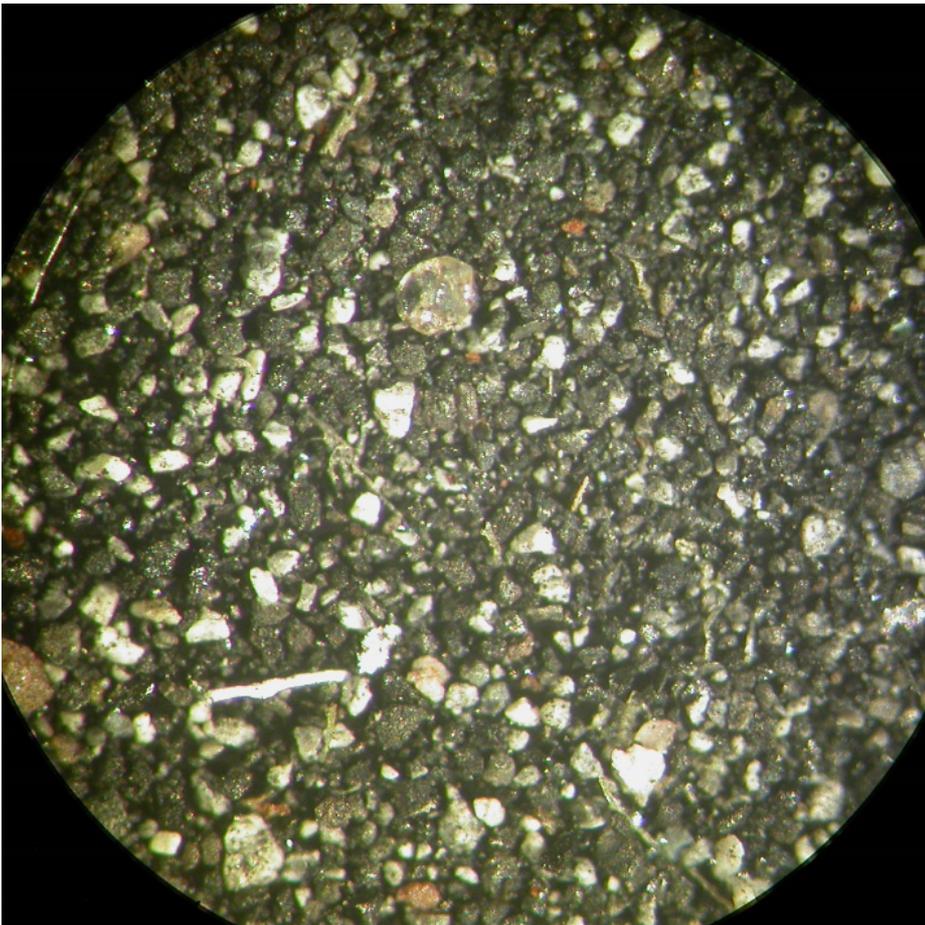
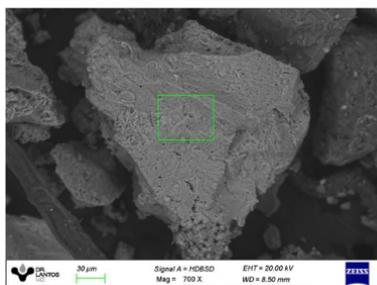
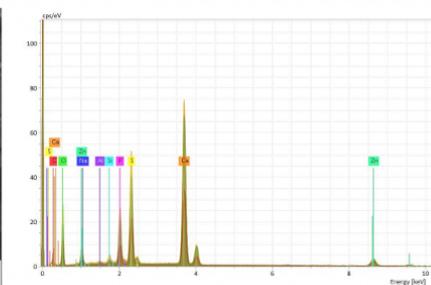
1. El estado general de la carga lubricante es insatisfactorio. El lubricante está contaminado con una gran cantidad de partículas carbonosas, resultado de la coagulación de barniz - por oxidación del lubricante - con cenizas - producto de la carbonización del lubricante y sus aditivos.

Element	Wt.%	St.Dev
Oxygen	31.73	3.33
Calcium	27.18	2.72
Carbon	15.38	5.09
Sulfur	10	1.04
Zinc	9.71	1.44
Phosphorus	4.63	0.86
Sodium	0.66	0.11
Silicon	0.52	0.2
Aluminium	0.19	0.04

2. Se detectan sustancias oxidadas, que podrían provenir por Blow-by, pero también por oxidación en puntos calientes. Se sugiere medir la luz entre punta y punta de aro, así como medir la compresión de cilindros.

3. Se consensua así mismo (*comentarios post reunión 2023-02-24*)
 1. *Test de compresión para identificar el conjunto que menor compresión tenga*

2. *Desarme e inspección de conjunto de potencia (con menos compresión) a fin de identificar los puntos de acumulación de residuos por alta temperatura o desgaste excesivo de cilindros motores.*
3. *Evaluar posible peritaje de piezas del motor con participación de Roberto Leonetti. (LANTOS)*
4. *Revisar fotos preliminares de culata de tapa de cilindro y válvula rota (secundaria). Inspeccionar obturaciones en las galerías de lubricación, dentro de la posibilidad de las acciones mecánicas sugeridas*

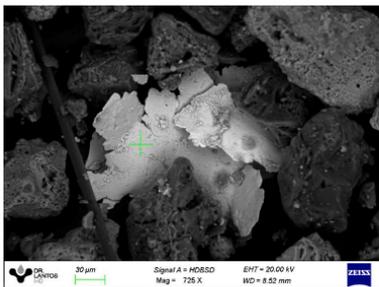
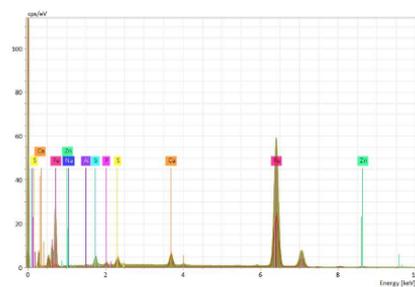
Figura 6

13. El análisis del filtro por microscopía electronica detecta escasas partículas de desgaste de gran tamaño, superior a los 100 µm, con morfología tipo plaqueta, asociada a un desgaste por fatiga del material. La composición química es compatible con aceros al carbono sin elementos aleantes (figuras 6 y 7), y acero tipo AISI 52100 (figura 8), con un leve contenido de cromo.

Element	Wt.%	St.Dev
Iron	90.36	3.56
Calcium	4.1	2.3
Sulfur	2.22	1.16
Silicon	1.03	0.76
Zinc	1.02	0.2
Phosphorus	0.82	0.48
Aluminium	0.25	0.08
Sodium	0.2	0.12

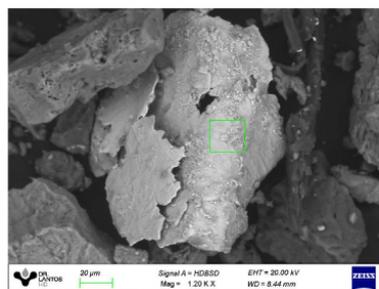
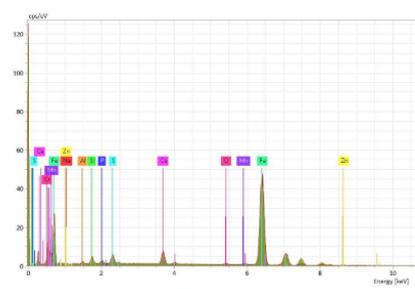
Figura 8

Element	Wt.%	St.Dev
Iron	85.89	0.61
Calcium	4.29	0.27
Sulfur	2.23	0.05
Manganese	2.02	0.35
Silicon	1.89	0.18
Chromium	1.4	0.28
Phosphorus	0.9	0.11
Aluminium	0.86	0.15
Zinc	0.35	0.6

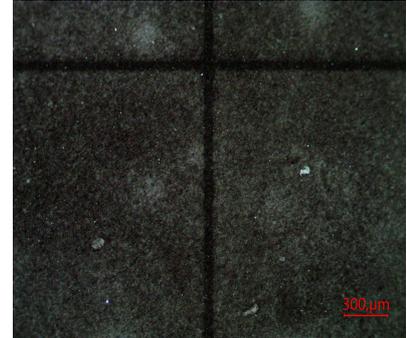
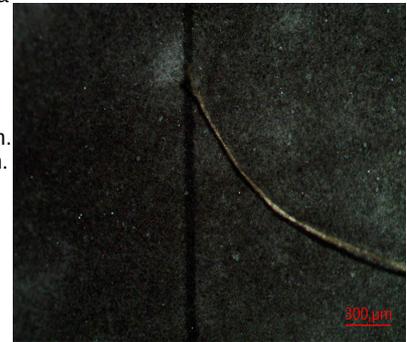
23010535

Presenta:

- Escasas partículas metálicas ferrosas de hasta 10µm.
- Escasas partículas metálicas no ferrosas de hasta 10µm.
- Escasa herrumbre.
- Abundante hollín.
- Escasas partículas carbonosas de hasta 20µm.
- Escasas partículas cristalinas de hasta 100µm.
- Escasas fibras.
- Escasos fragmentos de material polimérico de hasta 70µm.
- Escasa materia resinosa coloidal.
- Impurezas no identificadas.

No se observa:

- Partículas metálicas tipo láminas.
- Partículas metálicas tipo virutas.
- Partículas metálicas tipo plaquetas.
- Partículas metálicas tipo macizos.

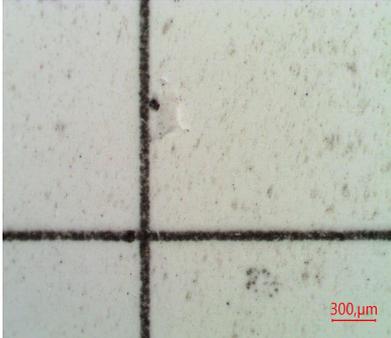
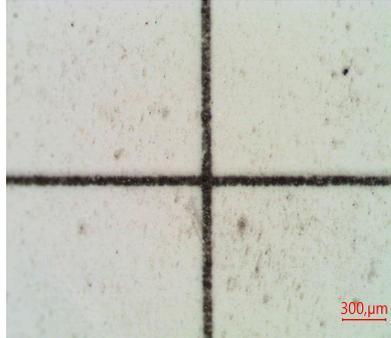
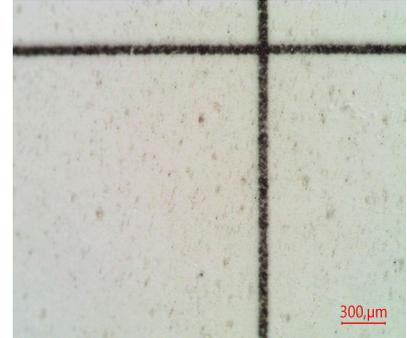
23010537

Presenta:

- Escasas partículas metálicas ferrosas de hasta 10µm.
- Escaso hollín.
- Escasas partículas carbonosas de hasta 70µm.
- Escasas partículas cristalinas.
- Escasa materia resinosa coloidal.
- Impurezas no identificadas.

No se observa:

- Partículas metálicas tipo láminas.
- Partículas metálicas tipo virutas.
- Partículas metálicas tipo plaquetas.
- Partículas metálicas tipo macizos.
- Herrumbre.
- Fibras.

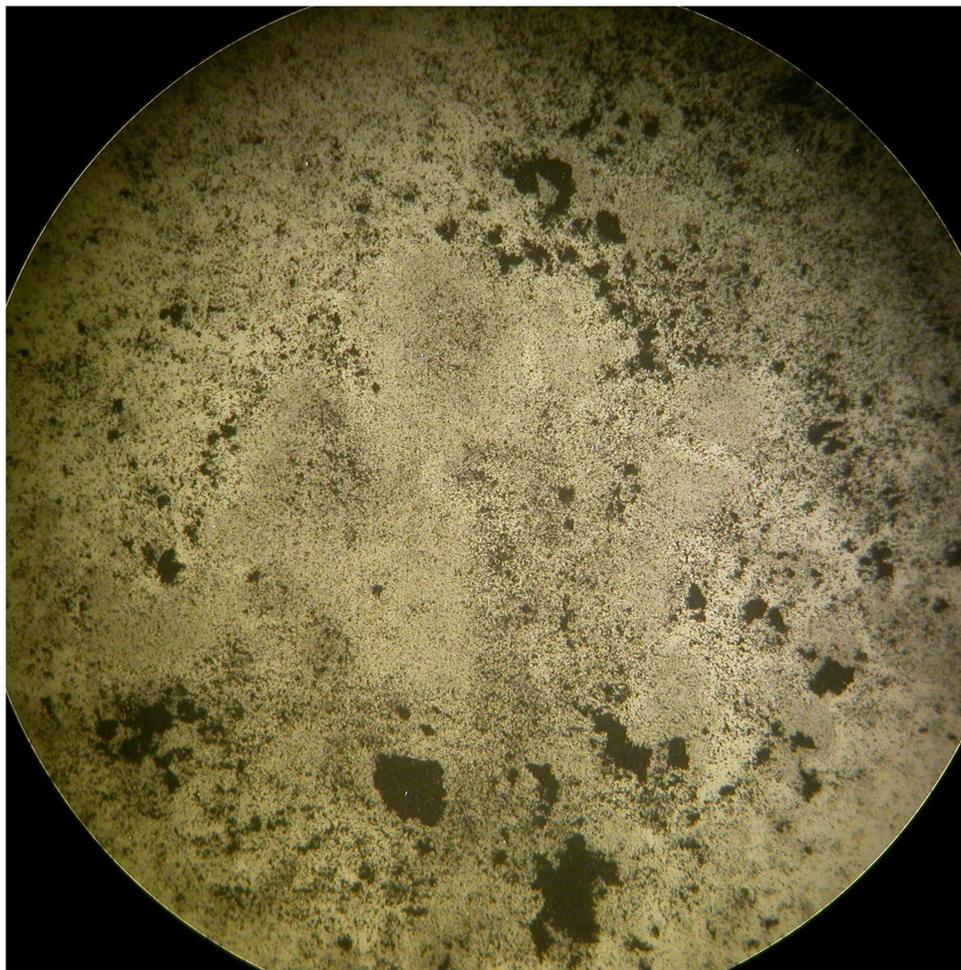
Figura 1

- Bajo microscopio óptico se observan apreciables residuos de aspecto carbonoso y coloración negra. No se encuentran partículas ferromagnéticas y no se observan partículas de desgaste.

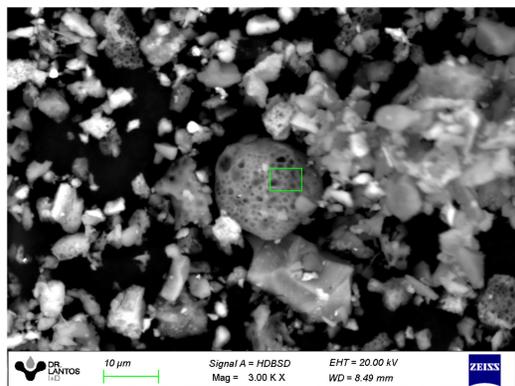
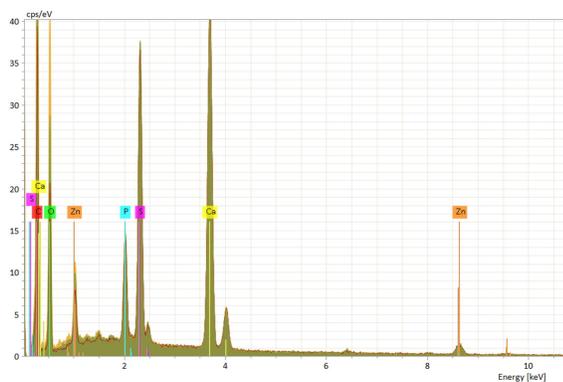
Figura 2

- Bajo microscopio electrónico se determina que la composición de las partículas oscuras se compone mayormente por carbono y por elementos de posible origen aditivo: calcio, azufre, cinc y fósforo. La proporción en la que se presentan estos elementos es variable. El calcio varía entre un 10 y 26 wt.% aproximadamente, el azufre entre 5 y 11 wt.%, cinc entre 3 y 6 wt.%, y fósforo inferior al 4 wt.%

Element	Wt.%	St.Dev
Carbon	43.84	1.32
Oxygen	31.72	3.67
Calcium	13.05	2.82
Sulfur	6.4	1.21
Zinc	2.81	0.53
Phosphorus	2.17	0.35

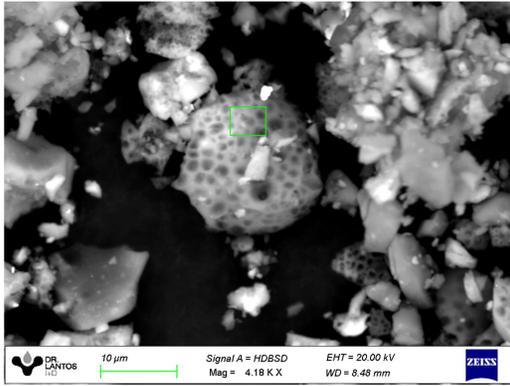
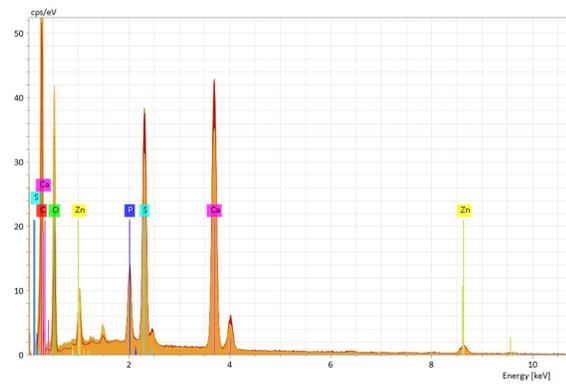
Figura 3

Element	Wt.%	St.Dev
Carbon	50.44	2.89
Oxygen	29.46	3.55
Calcium	10.78	3.4
Sulfur	5.33	1.68
Zinc	2.34	0.76
Phosphorus	1.65	0.56

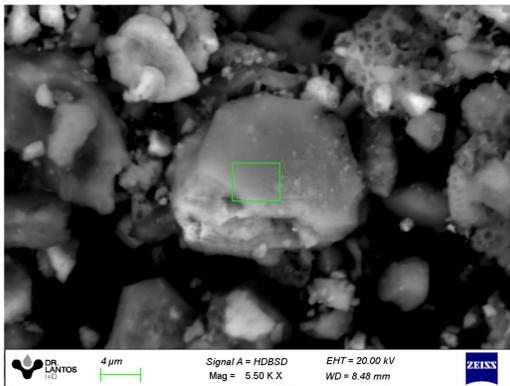
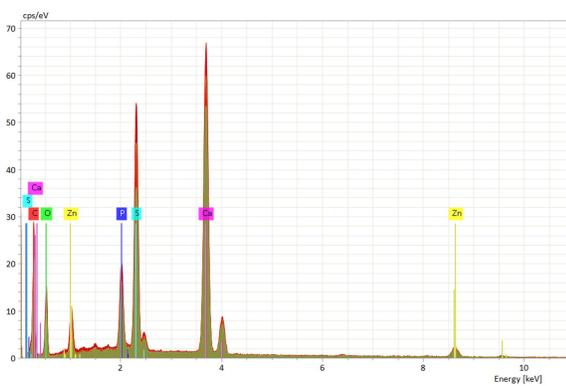
Figura 4

Element	Wt.%	St.Dev
Carbon	34.3	1.17
Calcium	25.67	1.62
Oxygen	19.76	1.9
Sulfur	10.65	0.8
Zinc	5.96	0.83
Phosphorus	3.66	0.11

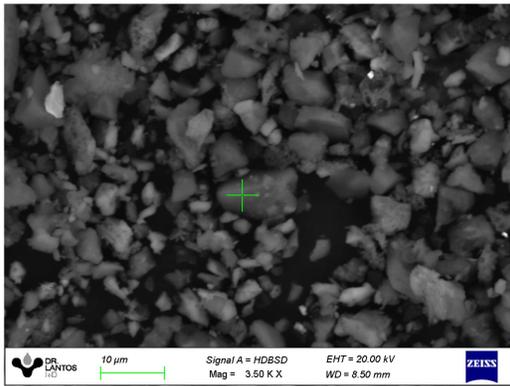
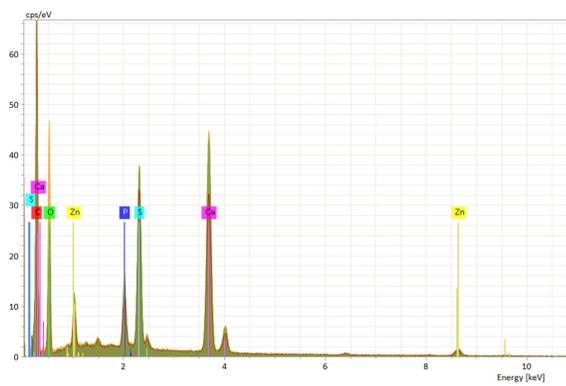
Figura 5

Element	Wt.%	St.Dev
Carbon	48.1	5.21
Oxygen	30.81	5.76
Calcium	11.13	1.37
Sulfur	5.58	0.42
Zinc	2.5	0.45
Phosphorus	1.89	0.26

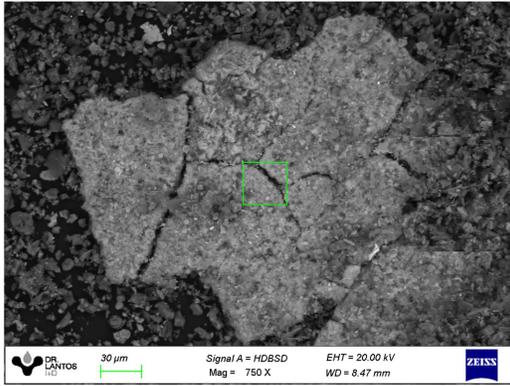
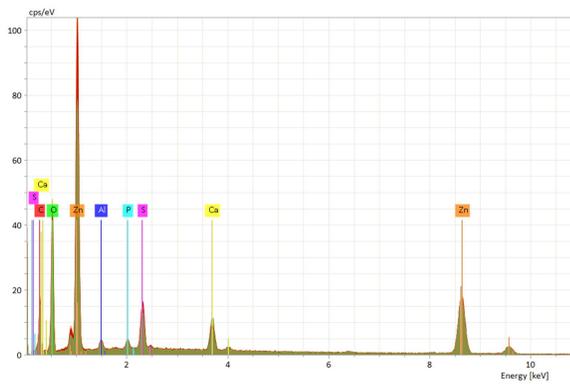
Figura 6

- Se encuentran escasas partículas compuesta por los mismos elementos pero con una mayor proporción de cinc, superior al 40 wt.% (figura 6).
- Se encuentran muy escasas partículas de desgaste de morfología tipo plaquetas, asociadas a un desgaste por fatiga, y de tamaño no superior a 50 µm. Se encuentra una partícula perteneciente a material de estaño (figura 7), y otra perteneciente a un acero al carbono (figura 8).

Element	Wt.%	St.Dev
Zinc	41.82	0.81
Oxygen	29.01	1.76
Carbon	21.81	0.51
Calcium	3.05	0.49
Sulfur	2.88	0.35
Aluminium	0.8	0.09
Phosphorus	0.63	0.13

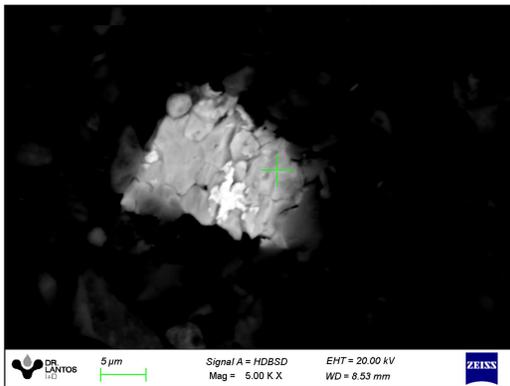
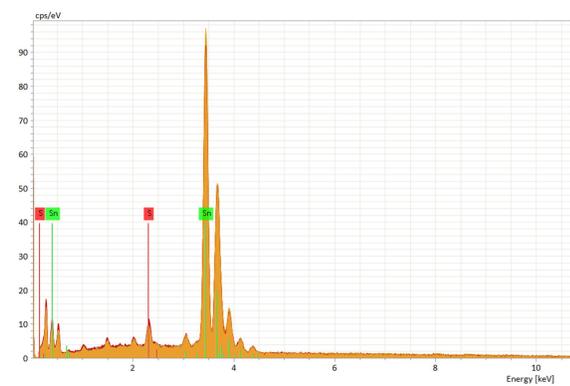
Figura 7

Element	Wt.%	St.Dev
Tin	96.27	0.49
Sulfur	3.73	0.49

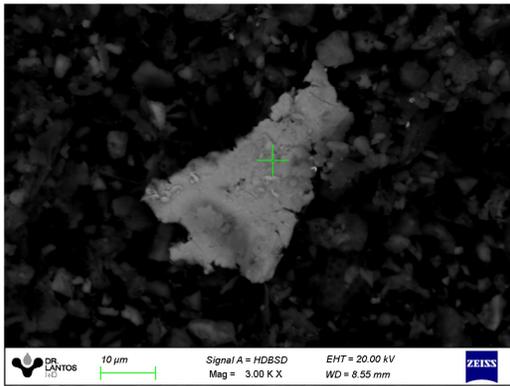
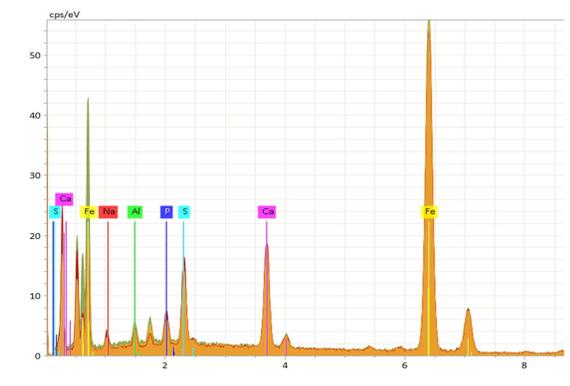
Figura 8

Element	Wt.%	St.Dev
Iron	82.22	1.58
Calcium	7.04	0.33
Sulfur	4.92	0.51
Sodium	1.99	0.68
Phosphorus	1.96	0.27
Aluminium	1.88	0.08

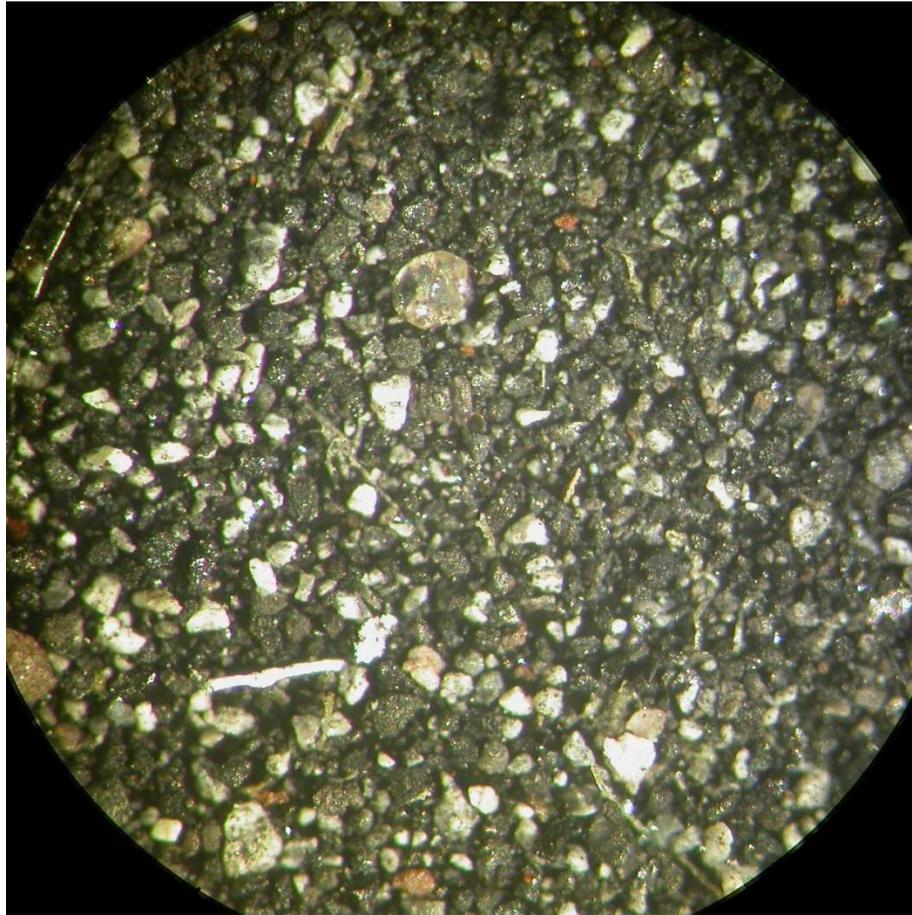
Figura 1

- Bajo microscopio se observa abundantes partículas oscuras de aspecto carbonoso y coloración negra, y apreciables partículas tipo macizo de coloración blanca. Se observan escasas partículas de herrumbre y de desgaste mecánico.

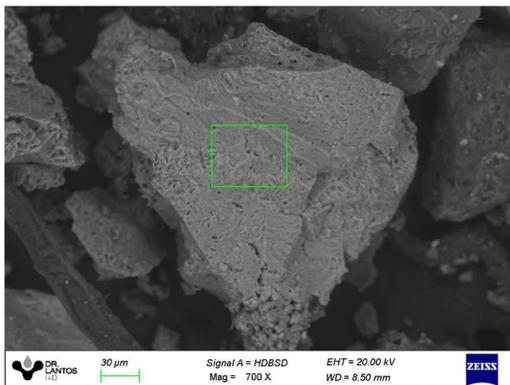
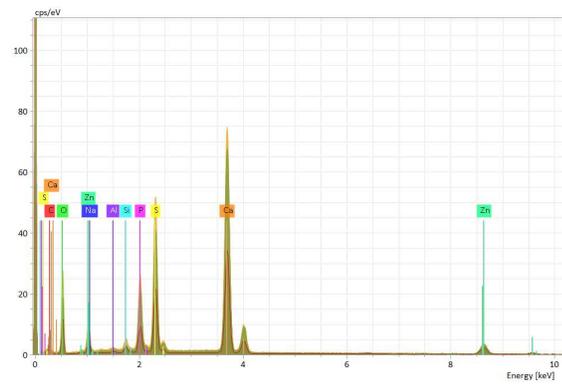
Figura 2

- Las partículas de coloración blanca se componen principalmente por oxígeno y calcio, con un contenido superior al 20 wt.% para ambos elementos (figuras 2 y 3). También se encuentra en concentración apreciable azufre, cinc y fósforo, así como también carbono.

Element	Wt.%	St.Dev
Oxygen	31.73	3.33
Calcium	27.18	2.72
Carbon	15.38	5.09
Sulfur	10	1.04
Zinc	9.71	1.44
Phosphorus	4.63	0.86
Sodium	0.66	0.11
Silicon	0.52	0.2
Aluminium	0.19	0.04

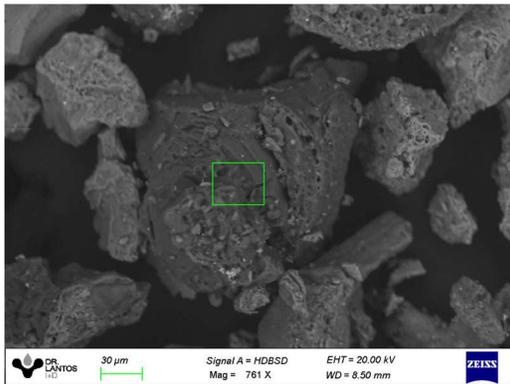
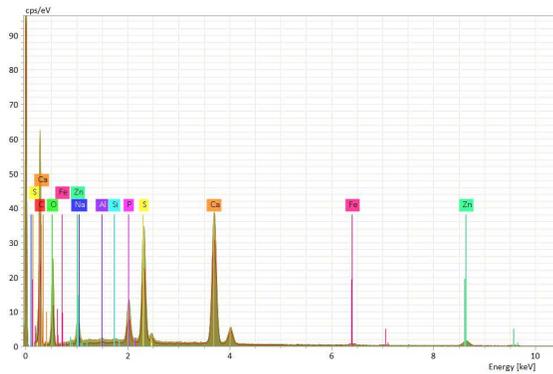
Figura 4

- Bajo microscopio electrónico se determina que las partículas de coloración negra se componen mayormente por carbono y oxígeno (figuras 4 y 5). Estas además contienen en proporción apreciable, elementos de posible origen aditivo: Calcio, azufre, cinc y fósforo.

Element	Wt.%	St.Dev
Carbon	46.37	4.65
Oxygen	27.09	1.43
Calcium	13.46	3.39
Sulfur	6.21	0.85
Zinc	3.94	1.35
Phosphorus	1.96	0.24
Iron	0.51	0.27
Sodium	0.32	0.05
Aluminium	0.1	0.04

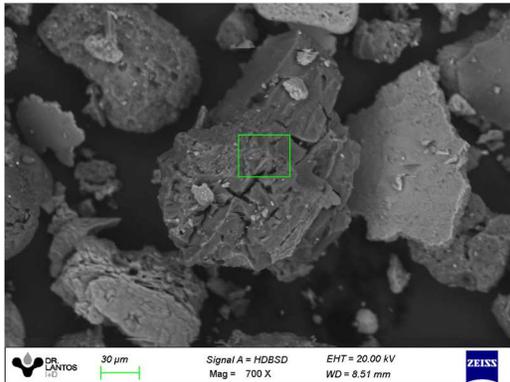
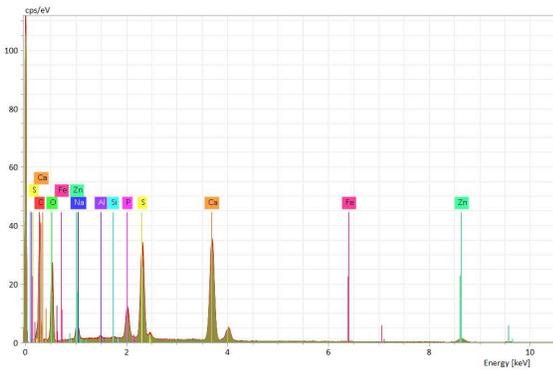
Figura 5

Element	Wt.%	St.Dev
Carbon	41.56	1.04
Oxygen	30.05	2.77
Calcium	14.4	1.75
Sulfur	7.1	0.39
Zinc	3.96	0.75
Phosphorus	2.1	0.03
Sodium	0.39	0.05
Iron	0.23	0.06
Aluminium	0.15	0

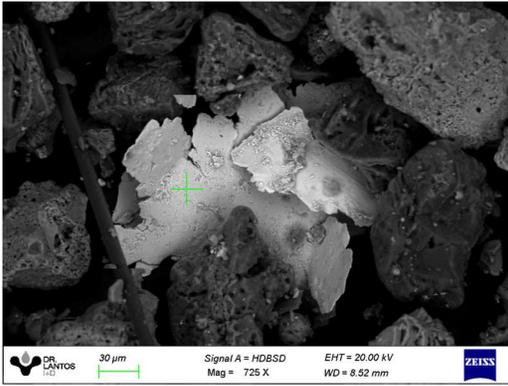
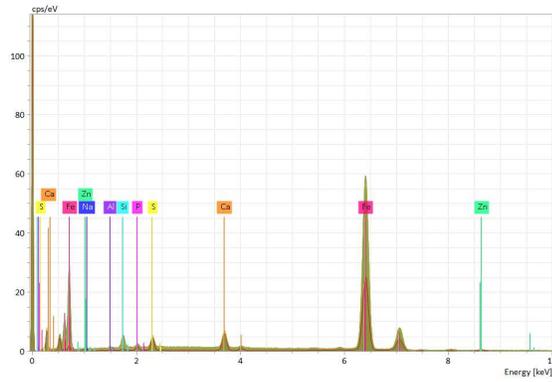
Figura 6

- Se encuentran escasas partículas de desgaste de gran tamaño, superior a los 100 µm, con morfología tipo plaqueta, asociada a un desgaste por fatiga del material. La composición química es compatible con aceros al carbono sin elementos aleantes (figuras 6 y 7), y acero tipo AISI 52100 (figura 8), con un leve contenido de cromo.

Element	Wt.%	St.Dev
Iron	90.36	3.56
Calcium	4.1	2.3
Sulfur	2.22	1.16
Silicon	1.03	0.76
Zinc	1.02	0.2
Phosphorus	0.82	0.48
Aluminium	0.25	0.08
Sodium	0.2	0.12

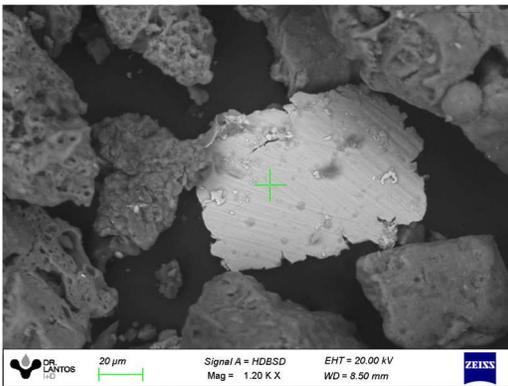
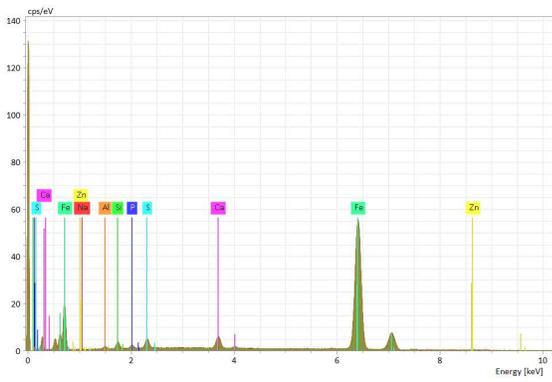
Figura 7

Element	Wt.%	St.Dev
Iron	91.73	0.06
Calcium	2.83	0.06
Sulfur	1.7	0.05
Silicon	1.24	0.07
Zinc	1.24	0.06
Aluminium	0.57	0.02
Phosphorus	0.53	0.03
Sodium	0.15	0.05

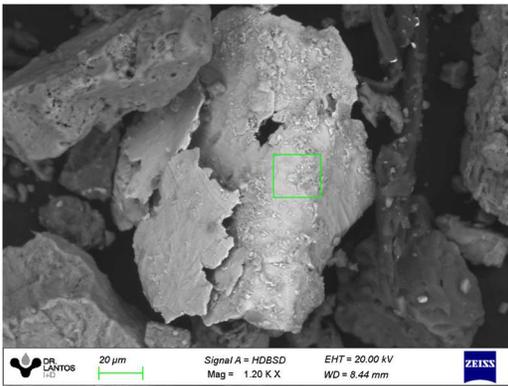
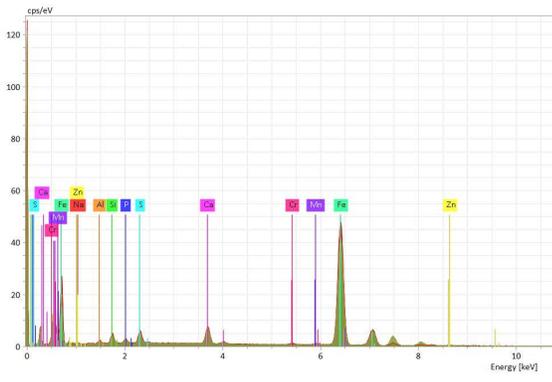
Figura 8

Element	Wt.%	St.Dev
Iron	85.89	0.61
Calcium	4.29	0.27
Sulfur	2.23	0.05
Manganese	2.02	0.35
Silicon	1.89	0.18
Chromium	1.4	0.28
Phosphorus	0.9	0.11
Aluminium	0.86	0.15
Zinc	0.35	0.6
