INFORME DE ENSAYO

Equipo: TG2 - Aeroderivada - General Electric - LM6000-PC Sprint - 191-820 (spare)

Componente: SLO - Lubricación Turbina

Muestra Nro 23060088 - Informe Nro 040549 v.2 Complementario - Cambios marcados con (§)

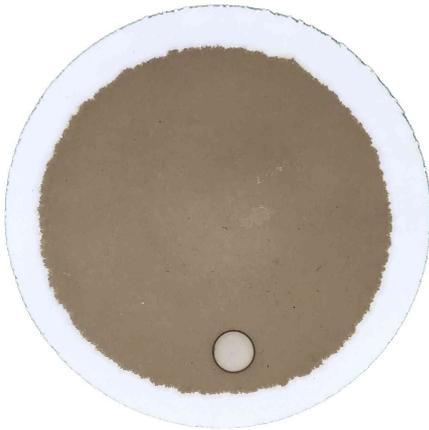
<u>23060088</u>	
Ester Breakdown I	ASTM E2412	Absx10/0,1mm	100,70(\$)	15,40
Ester Breakdown II	ASTM E2412	Absx10/0,1mm	16,40(\$)	2,80
RPVOT	ASTM D2272	min	454	
Antioxidante amínico remanente	ASTM D6971	%	20,60(\$)	
Antioxidante fenólico remanente	ASTM D6971	%	No determinable(\$)	
MPC (72h)	ASTM D7843	ΔE	36,90

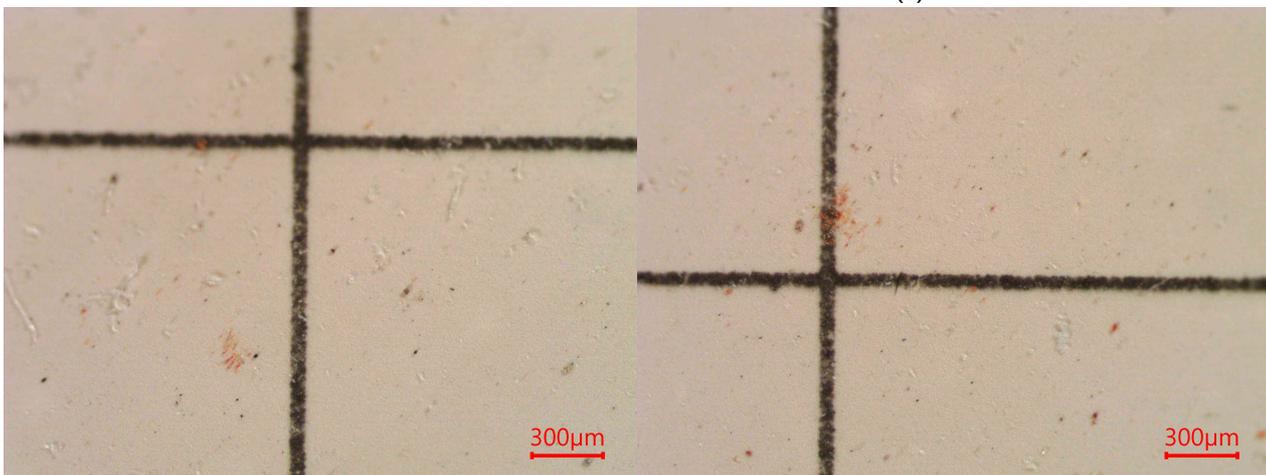
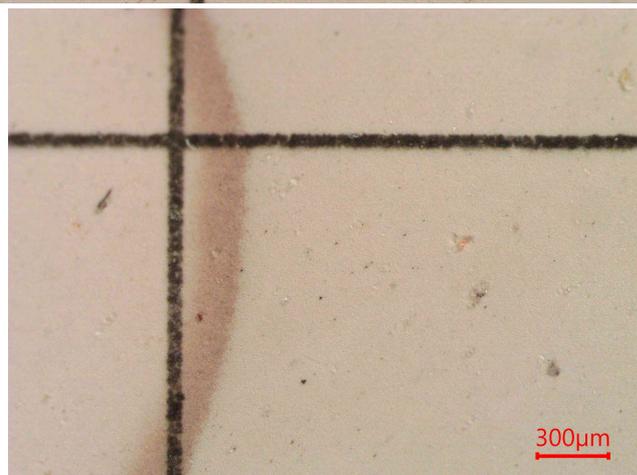
Presenta:

- Escasas partículas metálicas ferrosas de hasta 10µm.
- Escasa herrumbre.
- Escasas partículas carbonosas de hasta 15µm.
- Escasas partículas cristalinas de hasta 30µm.
- Escasas fibras.
- Escasos fragmentos de material polimérico.
- Apreciable materia resinosa coloidal.
- Impurezas no identificadas.

<p>Ferroso: No se detecta hierro disuelto. Escasas partículas finas.</p> <p>No ferroso: No detectado</p> <p>PQI (densidad ferrosa): nulo</p>
ACCIÓN	<p>Si bien en este momento el lubricante es apto para su uso, se sugiere prever renovación total de la carga lubricante en corto plazo.</p>	
<p>Claves: SA = Salud del lubricante, CO = Contaminantes, DE = Desgaste</p>
