SEÑORES: NORDEX WINDPOWER S.A. / Planta: Parque Eólico Pomona - PEPOM
Ruta Provincial N°4, Km. 8
- Pomona - Río Negro

INFORME DE ENSAYO

Equipo: **WTG 21 - Nordex - N 131/3900**
Componente: **Multiplicadora - ZF - EH905B-110 - Vol. Disp. L570**

Muestra Nro 23090871 - Informe Nro 045954 v.1 Final

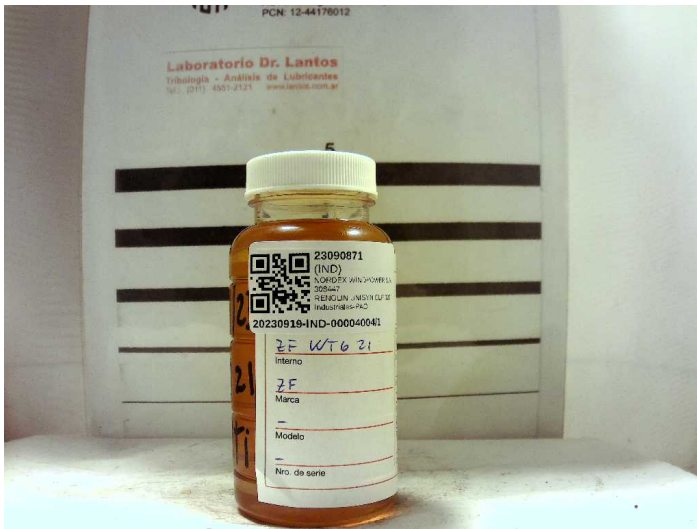
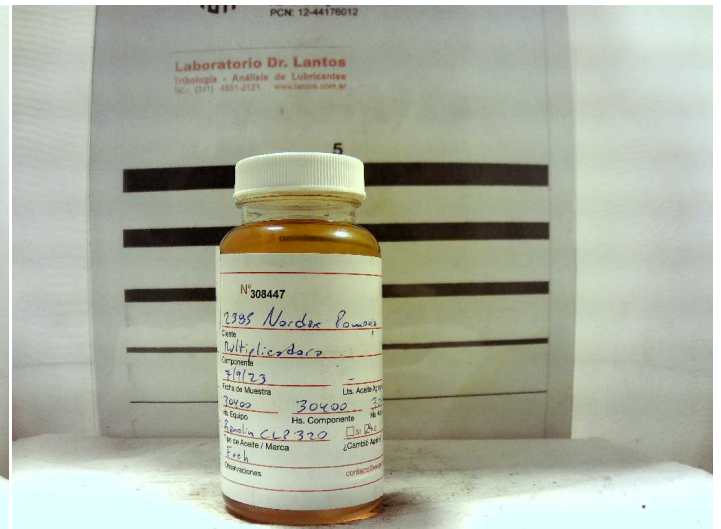
Vanadio - V	ASTM D5185	mg/kg (ppm)	< 1	< 1	
Cuento de partículas por ml					
> 04µm	ASTM D7647	en 1 ml	509	787	
> 06µm	ASTM D7647	en 1 ml	128	219	
> 10µm	ASTM D7647	en 1 ml	29	78	
> 14µm	ASTM D7647	en 1 ml	10	42	
> 21µm	ASTM D7647	en 1 ml	2	23	
> 38µm	ASTM D7647	en 1 ml	0	17	
> 70µm	ASTM D7647	en 1 ml	0	17	
> 100µm	ASTM D7647	en 1 ml	0	16

Código ISO de limpieza	ISO 4406	16/14/11	17/15/13	< --/17/14
Código AS 4059 (Diferencial)	AS 4059	6/5/5/00/8		
Clase AS 4059 (Diferencial)	AS 4059	8

<p>Ferroso: Incipiente, (escaso Hierro diluido en el aceite)</p> <p>No ferroso: No detectado</p> <p>PQI (Densidad ferrosa): nulo</p>
ACCIÓN		<p>Purificar el aceite</p> <p>Revisar filtros de venteo</p> <p>Repetir control en 6 meses</p>
Claves: SA = Salud del lubricante, CO = Contaminantes, DE = Desgaste
