**SEÑORES: NORDEX WINDPOWER S.A. / Planta: Parque Eólico Tres Picos**  
Ruta Nacional N°33, Km. 40, sobre Camino Vecinal  
- Tornquist - Buenos Aires

**INFORME DE ENSAYO**

Equipo: **WTG A16 - Nordex - Acciona - AW 132/3000**  
Componente: **Multiplicadora - WINERGY - PZAB 3500 - W-116868 - Vol. Disp. L440 Lts**

**Muestra Nro 23101387 - Informe Nro 047895 v.1 Final**

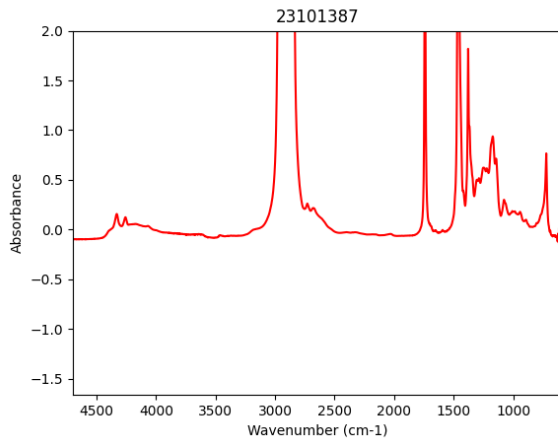
<p>Viscosidad: Normal, corresponde al grado ISO VG 320, con alto índice de viscosidad.</p> <p>Aditivos: consumido, el contenido de fósforo es muy bajo (zona de riesgo). La acidez también es mas baja.</p> <p>Envejecimiento: no se detecta. El valor de oxidación es normal.</p>
<b>CO</b>

<b>PROPIEDADES FÍSICAS</b>			<u>23101387</u>	<u>23031375</u>	<u>Valores normales</u>
Viscosidad a 100°C	ASTM D7279	mm²/s (cSt)	36,55	36,93	
Viscosidad a 40°C	ASTM D7279	mm²/s (cSt)	326,2	324,1	288,00 - 352,00
Índice de viscosidad	ASTM D2270		160	162	
Análisis espectrométrico (aditivos)					
Magnesio - Mg	ASTM D5185	mg/kg (ppm)	< 1	< 1	
Zinc - Zn	ASTM D5185	mg/kg (ppm)	16	9	
Fósforo - P	ASTM D5185	mg/kg (ppm)	256	318	mín 300
Calcio - Ca	ASTM D5185	mg/kg (ppm)	< 1	< 1	
Boro - B	ASTM D5185	mg/kg (ppm)	< 1	< 1	
Molibdeno - Mo	ASTM D5185	mg/kg (ppm)	< 1	< 1	
Azufre	ASTM D5185	mg/kg (ppm)	4965	6254	
<b>ESTABILIDAD QUÍMICA</b>			<u>23101387</u>	<u>23031375</u>	<u>Valores normales</u>
Número Ácido - TAN	ASTM D974	mgKOH/g	0,62	0,94	máx 1,30
pH inicial	ASTM D974		5,30	6,40	
TAN - Acidez mineral	ASTM D974		-	-	
Oxidación	ASTM E2412	Abs/0,1mm	50,50	37,67	
Nitración	ASTM E2412	Abs/0,1mm	1,90	2,41

<p>Ferroso: leve presencia de hierro diluido.</p> <p>No ferroso: leve presencia de cobre diluido.</p> <p>PQI (Densidad ferrosa): nulo</p>
<b>ACCIÓN</b>		<p>Purificar el aceite.</p> <p>Repetir control en 6 meses</p> <p>Se sugiere evaluar renovación de la carga lubricante.</p>
Claves: SA = Salud del lubricante, CO = Contaminantes, DE = Desgaste

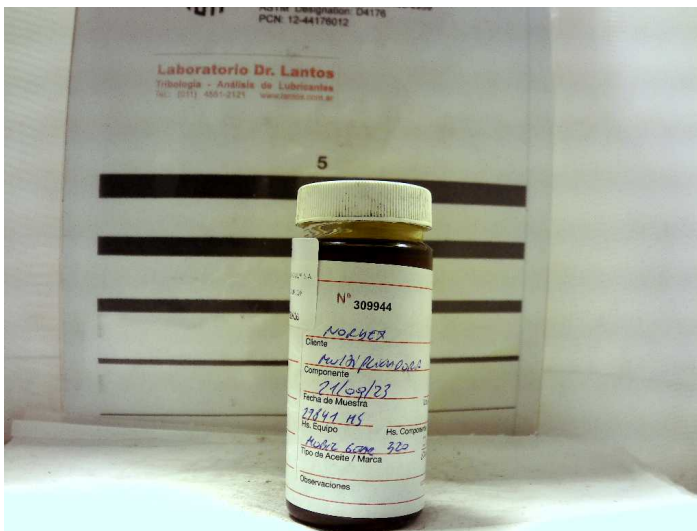
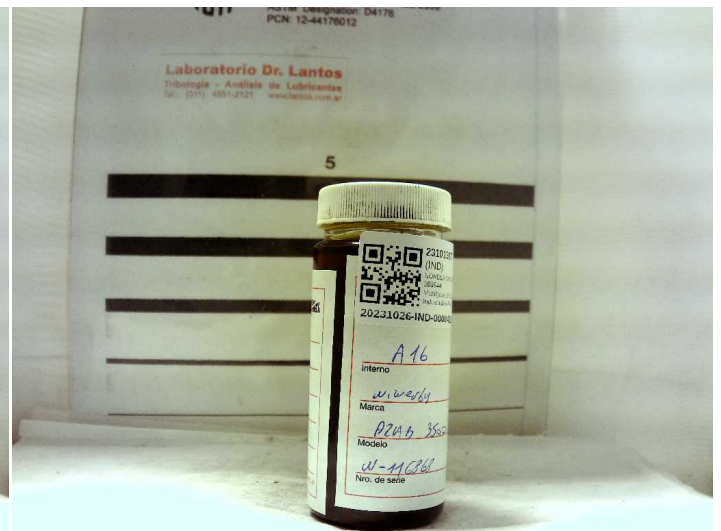
<p>Agua: no se detecta</p> <p>Sólidos: presentes (el código ISO es alto), zona de vigilancia.</p>
<b>DE</b>

<b>CONTAMINANTES</b>			<u>23101387</u>	<u>23031375</u>	<u>Valores normales</u>
Agua (Karl Fischer)	ASTM D6304(b)	mg/kg (ppm)	164,2	267,2	máx 500,0
Densidad Ferrosa - PQI	ASTM D8184		0	1	máx 30
Análisis espectrométrico (desgaste)					
Cobre - Cu	ASTM D5185	mg/kg (ppm)	17	13	máx 45
Hierro - Fe	ASTM D5185	mg/kg (ppm)	25	20	máx 100
Cromo - Cr	ASTM D5185	mg/kg (ppm)	< 1	< 1	máx 5
Níquel - Ni	ASTM D5185	mg/kg (ppm)	< 1	< 1	máx 3
Manganeso - Mn	ASTM D5185	mg/kg (ppm)	< 1	< 1	
Estaño - Sn	ASTM D5185	mg/kg (ppm)	< 1	3	
Plomo - Pb	ASTM D5185	mg/kg (ppm)	< 1	< 1	máx 5
Plata - Ag	ASTM D5185	mg/kg (ppm)	1	< 1	
Aluminio - Al	ASTM D5185	mg/kg (ppm)	< 1	< 1	máx 5
Análisis espectrométrico (contaminantes)					
Silicio - Si	ASTM D5185	mg/kg (ppm)	2	5	máx 40
Sodio - Na	ASTM D5185	mg/kg (ppm)	< 1	< 1	máx 20
Litio - Li	ASTM D5185	mg/kg (ppm)	< 1	< 1	
Potasio - K	ASTM D5185	mg/kg (ppm)	< 1	< 1	
Bario - Ba	ASTM D5185	mg/kg (ppm)	< 1	< 1

Titanio - Ti	ASTM D5185	mg/kg (ppm)	< 1	< 1	
Vanadio - V	ASTM D5185	mg/kg (ppm)	< 1	< 1	
Cuento de partículas por ml					
> 04µm	ASTM D7647	en 1 ml	6481	45267	
> 06µm	ASTM D7647	en 1 ml	2373	34299	
> 10µm	ASTM D7647	en 1 ml	134	890	
> 14µm	ASTM D7647	en 1 ml	36	80	
> 21µm	ASTM D7647	en 1 ml	10	16	
> 38µm	ASTM D7647	en 1 ml	0	1	
> 70µm	ASTM D7647	en 1 ml	0	0	
> 100µm	ASTM D7647	en 1 ml	0	0

Código ISO de limpieza	ISO 4406	20/18/12	23/22/13	< --/17/14
Código AS 4059 (Diferencial)	AS 4059	10/6/8/00/1	>12/8/8/6/1	
Clase AS 4059 (Diferencial)	AS 4059	10	>12
