SEÑORES: ENERFLEX SERVICES ARGENTINA SRL / Planta: President Petroleum - LAS BASES

**INFORME DE ENSAYO**  
**Informe Nro 049260-01 - Final**

<b>Descripción</b>	6677449 - E202311030549	6677449 - E202311030525	-
<b>Rótulo</b>	-	-	-
<b>Planta</b>	President Petroleum - LAS BASES	President Petroleum - LAS BASES	-
<b>Equipo</b>	74649 - Enerflex - Tandem	74649 - Enerflex - Tandem	-
<b>Componente</b>	Compresor Gas Alternativo a Piston - Dresser Rand - 6KOC4	Motor a Gas - Waukesha - F3521GSI	-
<b>Lubricante</b>	CASTROL Duratec LFG 40	CASTROL Duratec LFG 40	-
<b>hs Equipo</b>	-	-	-
<b>hs lub.</b>	-	-	-
<b>Muestra Extraída</b>	Sin info	Sin info	Sin info

OBJETO DEL ESTUDIO

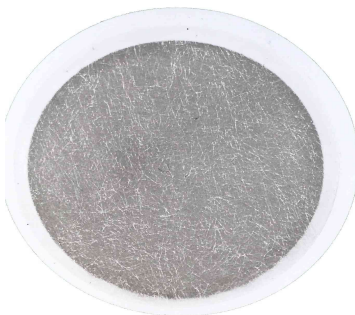
23110919

- Escasas partículas metálicas ferrosas de hasta 20µm.
- Escasa herrumbre.
- Apreciable hollín.
- Apreciables partículas carbonosas de hasta 30µm.
- Escasas fibras.
- Impurezas no identificadas.

6. Se sugiere realizar un reemplazo de lubricante para normalizar sus características a la línea de base.

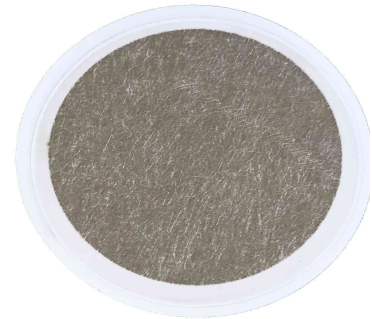
23110920

- Escasas partículas metálicas ferrosas de hasta 30µm.
- Escasa herrumbre.
- Apreciable depósito marrón.
- Escasas partículas carbonosas de hasta 50µm.
- Escasas partículas cristalinas de hasta 30µm.
- Impurezas no identificadas.
