ENERFLEX SERVICES ARGENTINA SRL

Estudio de residuo hallado en compresor 74649

Caso de Estudio

Equipo: **74649 - Enerflex - Tandem**
Componente: **Residuo - Compresor**

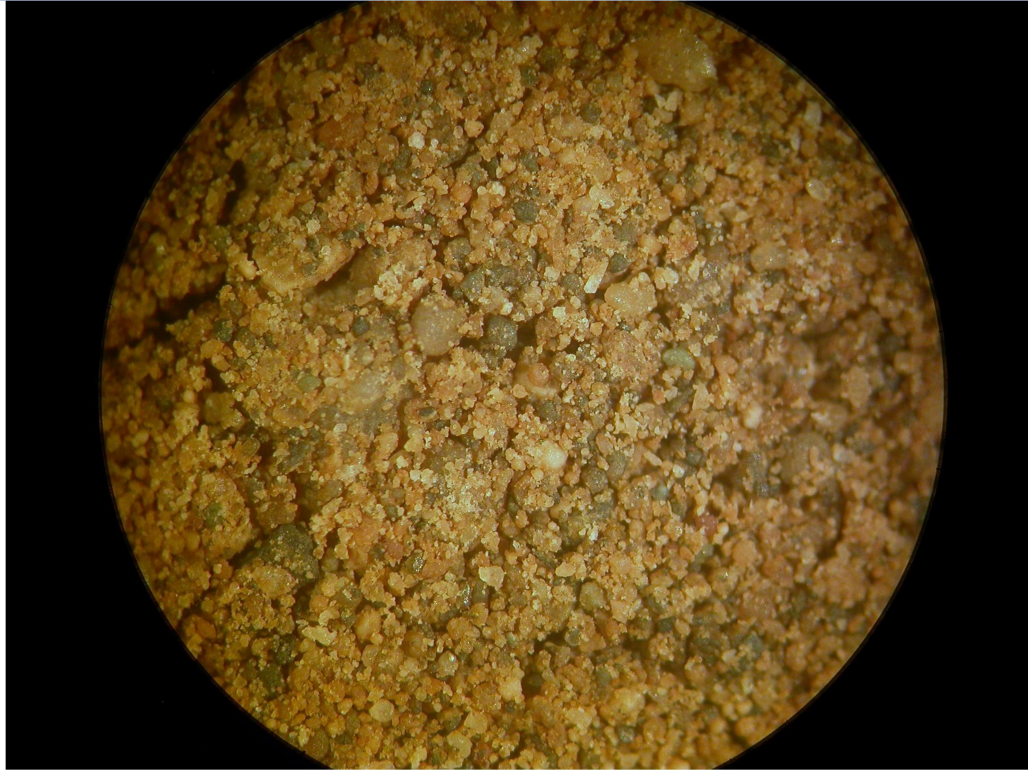
- La muestra no presenta sólidos cristalinos solubles en agua.
- Bajo microscopio óptico se encuentran abundantes partículas cristalinas típicas de muestra de suelo, con bordes redondeados, de distintos tamaños y coloración que varía entre banco, ámbar, anaranjado, marrón y oscuro.
- Bajo microscopio electrónico se determina la composición elemental de dichas partículas. Éstas presentan una composición variable. Los principales elementos son oxígeno hasta un 50 wt.%, carbono hasta un 40 wt. %, y silicio hasta un 13 wt.%. En algunas partículas se presenta calcio en proporciones inferiores al 15 wt.%.
- Se encuentra además en todas las partículas la presencia de trazas de distintos elementos de origen mineral, como aluminio, azufre, hierro, potasio, magnesio, etc.

- La muestra de tierra no posee particulado de aspecto vidrioso y anguloso, sino que son partículas más opacas, redondeadas, con una distribución de tamaños más amplia, desde la decena hasta cientos de micrones. No presenta un fino depósito de color blanco. Los colores de estas partículas varían entre blanco, ámbar, marrones y negro. La composición si bien consiste principalmente en oxígeno, carbono, y silicio, éste último se presenta en mucho menor proporción que en las partículas vidriosas de los residuos del equipo. Además, también presenta una gran variedad de elementos de origen mineral en concentraciones traza.
