INFORME DE ENSAYO

Equipo: **TG03 - General Electric - GE Frame 9E**
Componente: **Lubricación Turbina - Antes de Filtro - Antes de Filtro / Tanque**

Muestra Nro 23120068 - Informe Nro 051437 v.1 Final

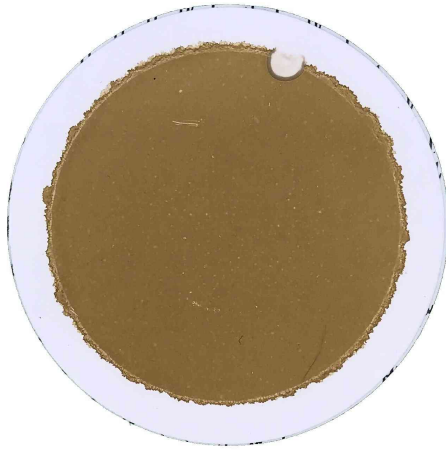
CONDICIÓN DE OXIDACIÓN

<u>23120068</u>	<u>23061193</u>	<u>22120395</u>
Oxidación	ASTM E2412	Abs/0,1mm	0,80	1,50	2,00
Nitración	ASTM E2412	Abs/0,1mm	1,80	1,70	1,90
RPVOT	ASTM D2272	min	122		
MPC (72h)	ASTM D7843	ΔE	52,70	27,80	36,90

<p>Viscosidad: Normal, corresponde al grado ISO VG 32.</p> <p>Aditivos: Presentes</p> <p>Aditivo antioxidante remanente (RULER): No evaluado</p> <p>Envejecimiento: No se detecta. El valor de oxidación es bajo. La acidez es baja.</p> <p>Estabilidad de la base (RPVOT): Malo</p> <p>Potencial de Barniz MPC : Muy Alto</p>
CO
