INFORME DE ENSAYO

Equipo: **TURBINA DE GAS N°1 - General Electric - 6FA - ESN 875148**
Componente: **TLO - Sistema Lubricación Turbina - Antes de Filtro - Vol. Disp. L24037.36**

Muestra Nro 23120956 - Informe Nro 052332 v.1 Final

Equipo: **TURBINA DE GAS N°1 - General Electric - 6FA - ESN 875148**

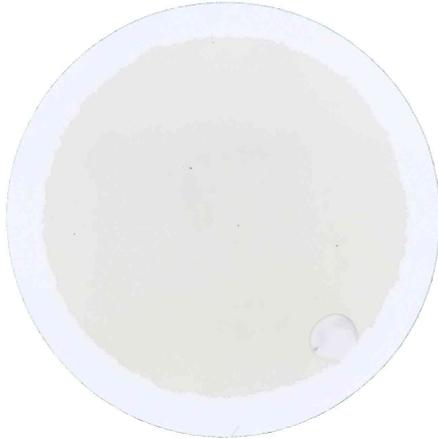
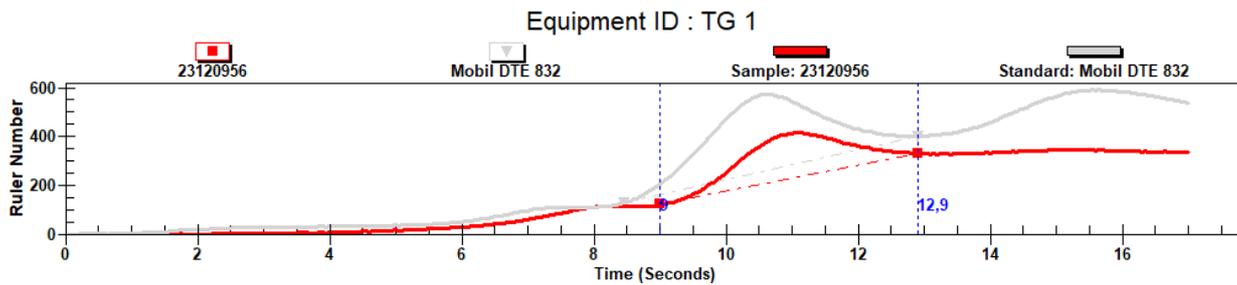
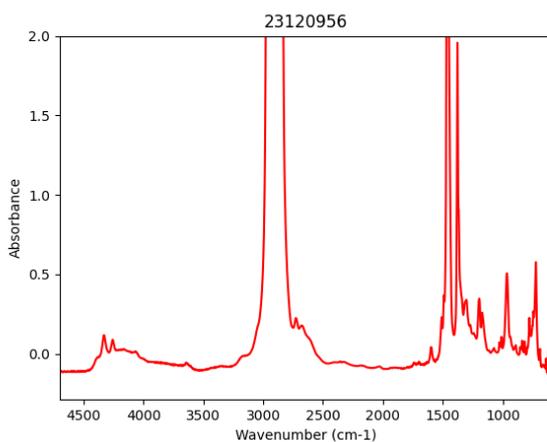
CONDICIÓN DE OXIDACIÓN

<u>23120956</u>	<u>23090176</u>	<u>23040455</u>
Oxidación	ASTM E2412	Abs/0,1mm	3,30	3,50	3,65
Nitración	ASTM E2412	Abs/0,1mm	2,50	2,60	3,23
RPVOT	ASTM D2272	min	817	798	
Antioxidante amínico remanente	ASTM D6971	%	54,30		mín 25,00

Antioxidante fenólico remanente	ASTM D6971	%	48,60		mín 25,00
MPC (72h)	ASTM D7843	ΔE	11,50	5,80	0,90

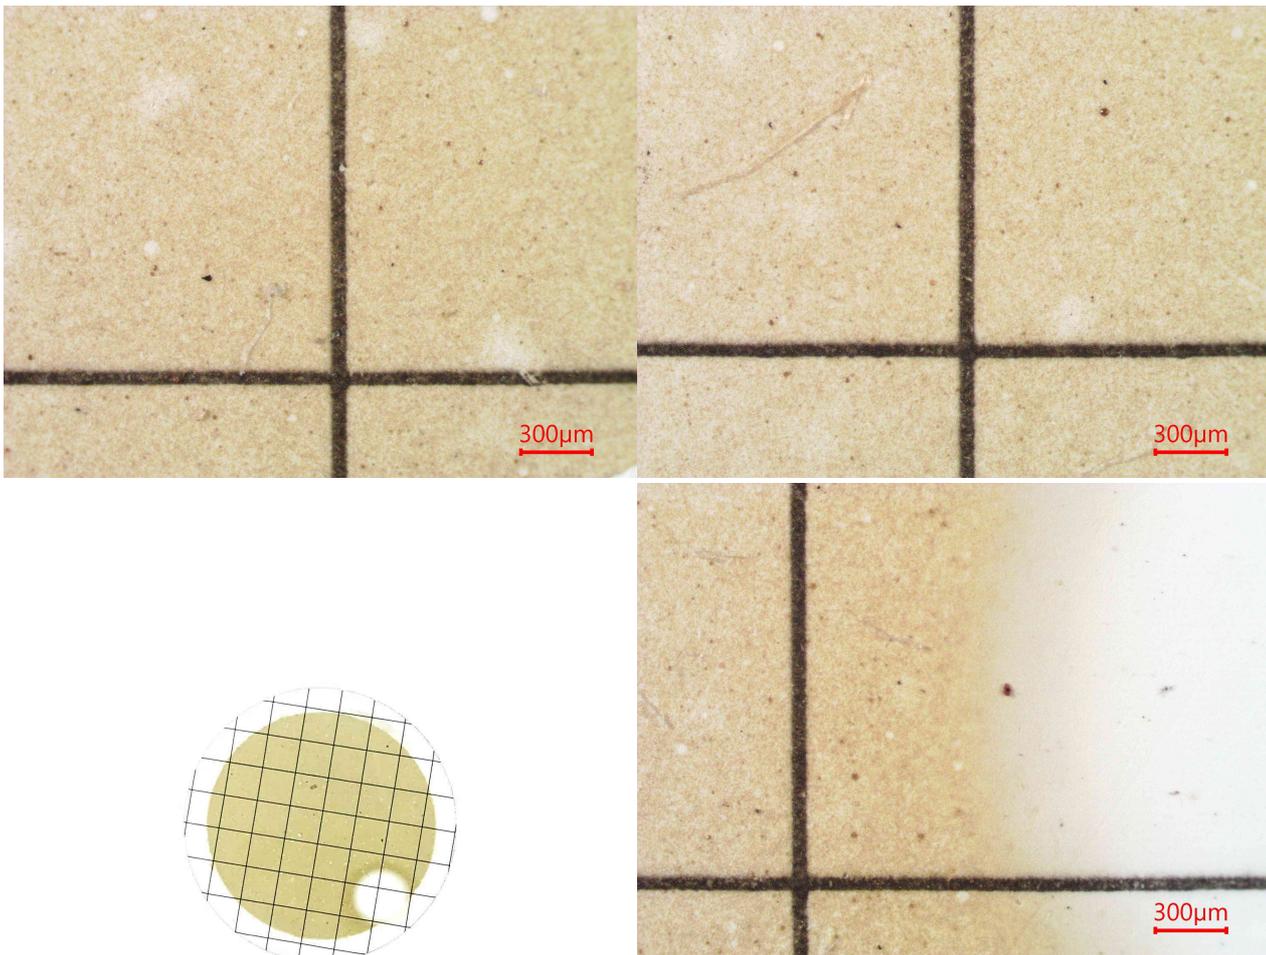
Presenta:

- Escasas partículas metálicas ferrosas de hasta 20µm.
- Escasa herrumbre.
- Escasas partículas carbonosas de hasta 40µm.
- Escasas partículas cristalinas de hasta 40µm.
- Escasas fibras.
- Abundante materia resinosa coloidal.
- Impurezas no identificadas.

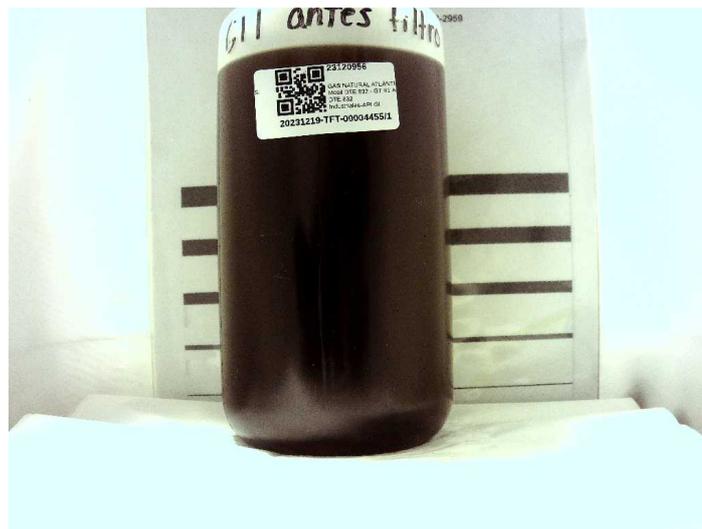
Sodio - Na	ASTM D5185	mg/kg (ppm)	< 1	< 1	< 1
Litio - Li	ASTM D5185	mg/kg (ppm)	< 1	< 1	< 1
Potasio - K	ASTM D5185	mg/kg (ppm)	< 1	< 1	1
Bario - Ba	ASTM D5185	mg/kg (ppm)	< 1	2	< 1
Titanio - Ti	ASTM D5185	mg/kg (ppm)	< 1	< 1	< 1
Vanadio - V	ASTM D5185	mg/kg (ppm)	< 1	< 1	< 1
Conteo de partículas por ml					
> 04µm	ASTM D7647	en 1 ml	715	480	573
> 06µm	ASTM D7647	en 1 ml	298	165	186
> 10µm	ASTM D7647	en 1 ml	74	48	48
> 14µm	ASTM D7647	en 1 ml	27	20	15
> 21µm	ASTM D7647	en 1 ml	8	6	4
> 38µm	ASTM D7647	en 1 ml	2	1	1
> 70µm	ASTM D7647	en 1 ml	1	1	1
> 100µm	ASTM D7647	en 1 ml	1	1	1
Código ISO de limpieza	ISO 4406		17/15/12	16/15/12	16/15/11
Código AS 4059 (Diferencial)	AS 4059		7/6/7/6/9	6/5/7/00/9	7/5/5/4/9
Clase AS 4059 (Diferencial)	AS 4059		9	9	9

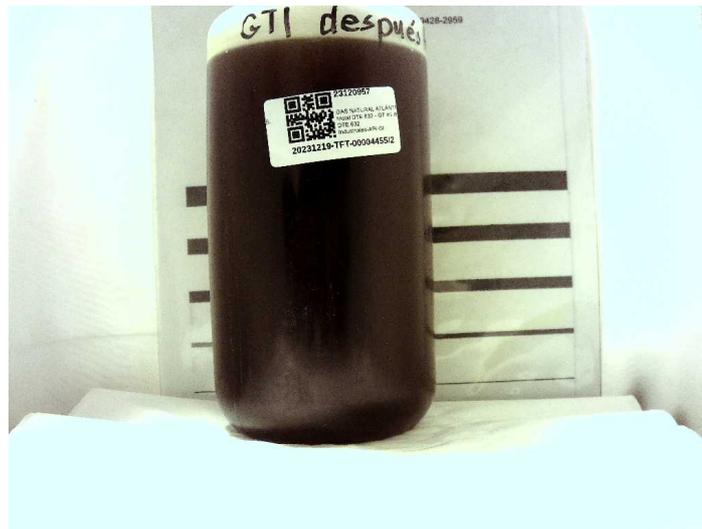
<u>CONTAMINANTES</u>			<u>23120957</u>
Agua (Karl Fischer)	ASTM D6304(a)	mg/kg (ppm)	43
Agua	ASTM D6304(a)	g/100g (%)	0,0043
Conteo de partículas por ml			
> 04µm	ASTM D7647	en 1 ml	677
> 06µm	ASTM D7647	en 1 ml	213
> 10µm	ASTM D7647	en 1 ml	56
> 14µm	ASTM D7647	en 1 ml	19
> 21µm	ASTM D7647	en 1 ml	5
> 38µm	ASTM D7647	en 1 ml	1
> 70µm	ASTM D7647	en 1 ml	0
> 100µm	ASTM D7647	en 1 ml	1
Código ISO de limpieza	ISO 4406		17/15/11
Código AS 4059 (Diferencial)	AS 4059		7/5/6/5/8
Clase AS 4059 (Diferencial)	AS 4059		8
