INFORME DE ENSAYO

Equipo: **606-B - VMC - 255**

Componente: **Compresor**

Muestra Nro 24020737 - Informe Nro 055848 v.2 Final

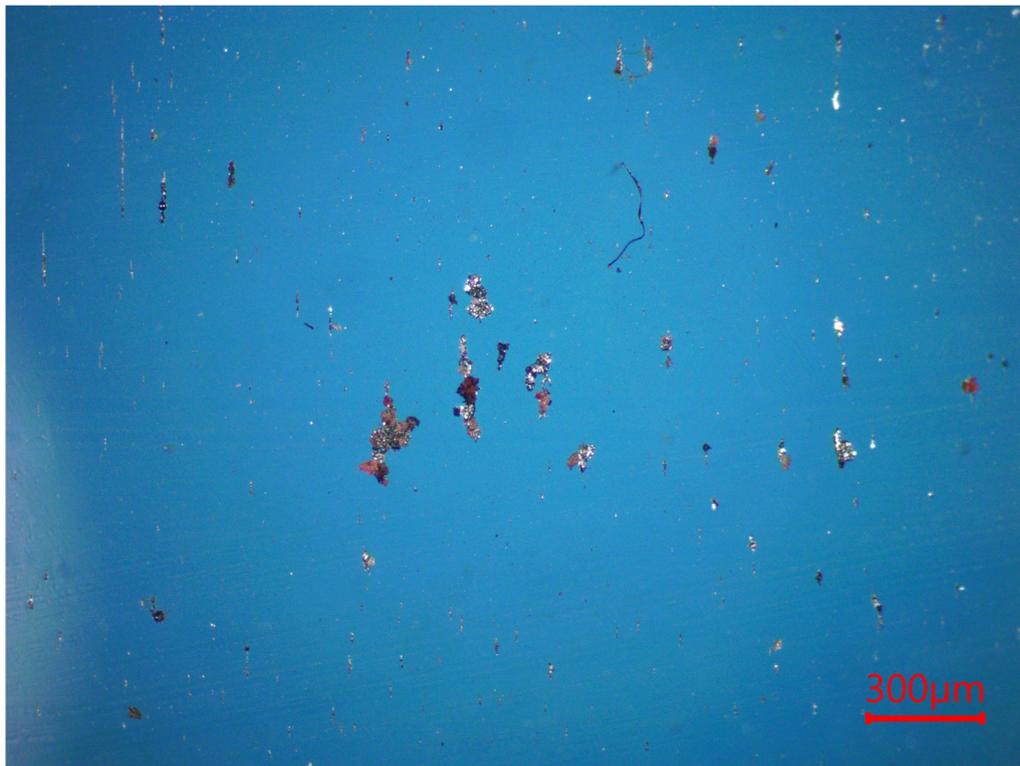
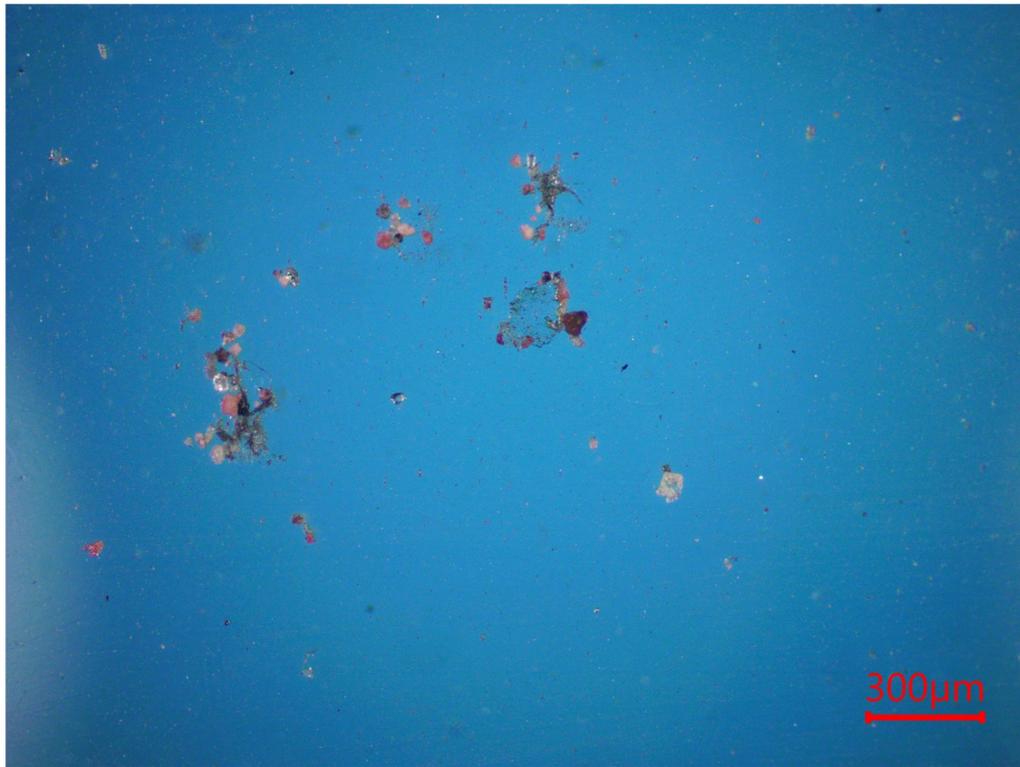
Optical Magnification

- Bajo microscopio óptico se encuentran apreciables partículas de desgaste metálicas ferrosas agrupadas en bandas alineadas según el campo magnético aplicado. Estas partículas son mayormente plaquetas asociadas a un desgaste por fatiga. Se encuentra también apreciable herrumbre y partículas cristalinas duras de gran tamaño.
