SEÑORES: VESTAS ARGENTINA S.A. / Planta: P.E. Vientos Los Hércules
RP43, km98
- Las Heras - Santa Cruz

INFORME DE ENSAYO

Equipo: **TRAFO WTG-18 - Vestas 301548 - SBG - DST 4000 H/30 - 2742608**
Componente: **Transformador**

Muestra Nro 24020275 - Informe Nro 054760 v.1 Final

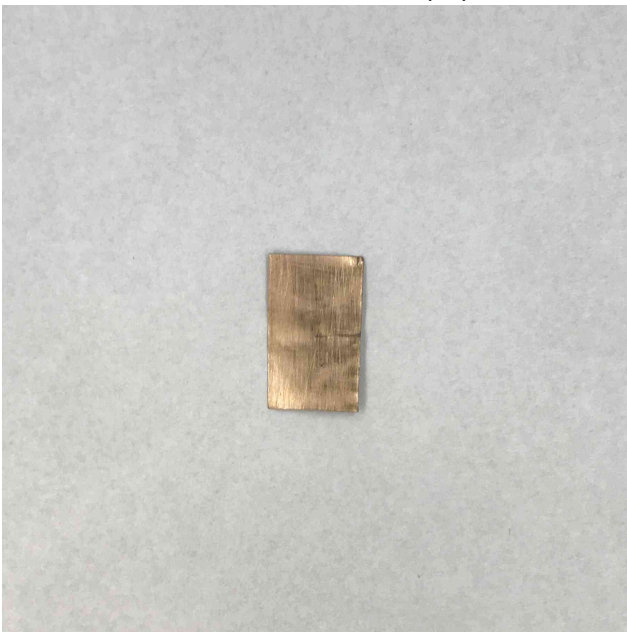
Sedimentos	ASTM D1524		ausentes		
Agua libre	ASTM D1524		ausentes		
<u>ESTABILIDAD QUÍMICA</u>			<u>24020275</u>	<u>23020342</u>	<u>Normal [Alarma]</u>
Número Ácido - TAN	ASTM D664	mgKOH/g	0,065	0,029	[> 1,99]
pH inicial	ASTM D664		7,00	7,00	
TAN - Acidez mineral	ASTM D664		-	-	
Azufre corrosivo al Cobre					
Corrosión al cobre	ASTM D1275b (Cu)		No Corrosivo	no corrosivo	
Graduación de ataque	ASTM D1275b (Cu)		2e	1b
