SEÑORES: CARGILL AGROPECUARIA S.A.C.I. (PY) / Planta: REMOLCADOR AGUILUCHO

**INFORME DE ENSAYO**

Equipo: **MP BABOR - No especifica - EMD 645.E7 - 80-L1-1132**  
Componente: **Motor**

**Muestra Nro 23080082 - Informe Nro 043447 v.1 Final**

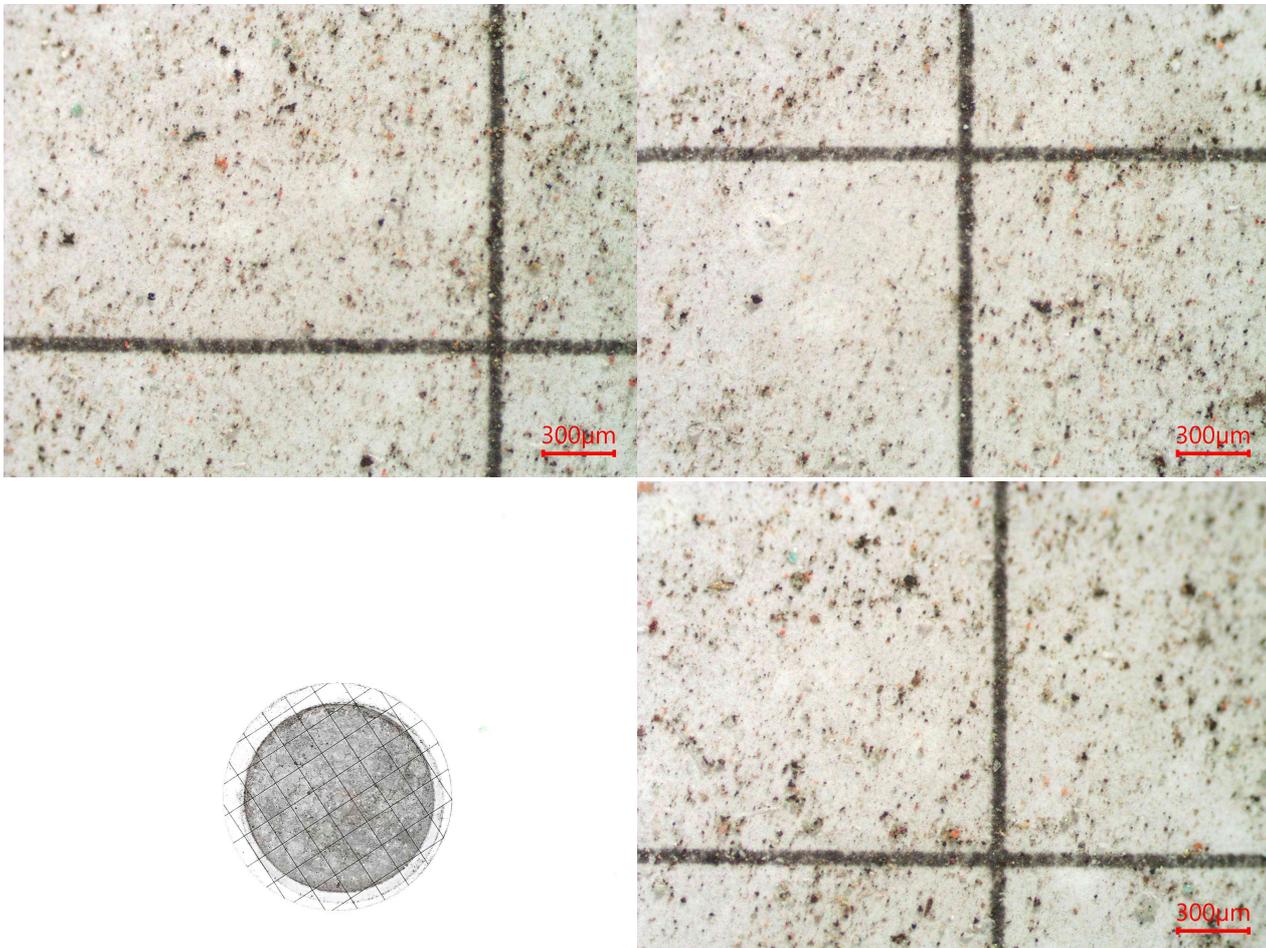
**Presenta:**

- Escasas partículas metálicas ferrosas de hasta 40µm.
- Escasa herrumbre.
- Apreciable hollín.
- Apreciables partículas carbonosas de hasta 60µm.
- Escasas partículas cristalinas de hasta 70µm.
- Escasas fibras.
- Impurezas no identificadas.

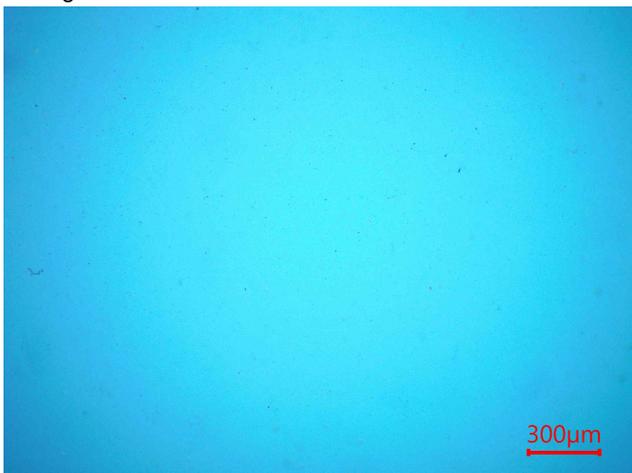
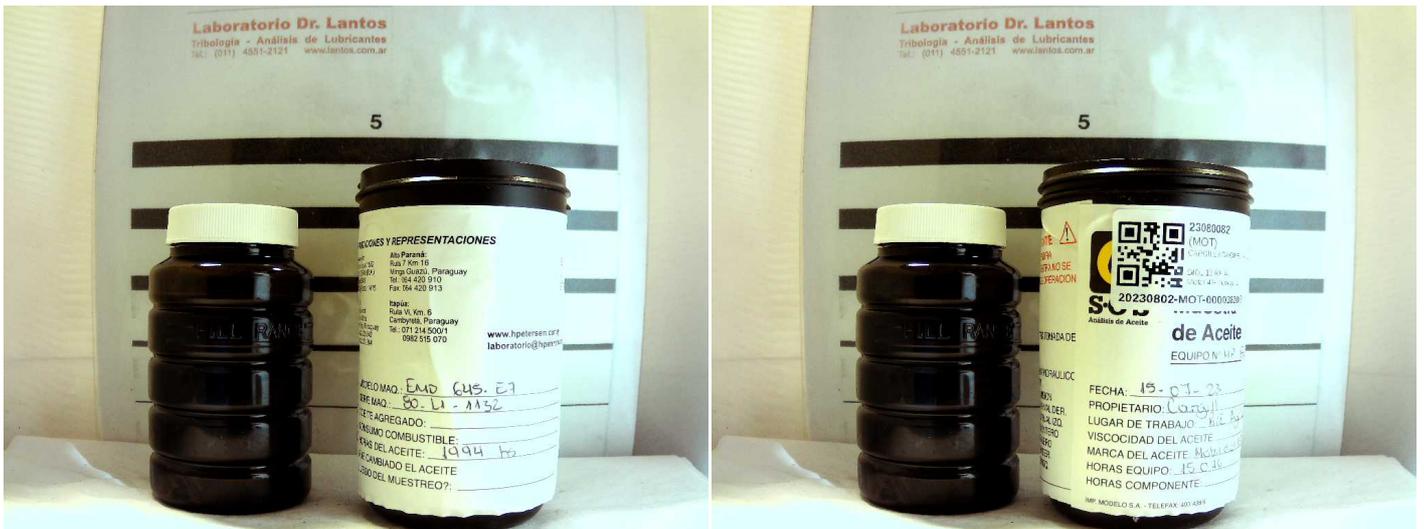
Ferrografía analítica MI026 Adjunta

<p>Ferroso: Normal. Se detecta herrumbre en el sistema.</p> <p>No ferroso: Normal</p> <p>PQI (Densidad ferrosa): normal</p> <p>Tribología Experta SEM-EDS: Satisfactoria. El sistema no se encuentra bajo desgaste. Los eventos detectados son de tamaño de partícula menor a 10µm. Se detectan escasas partículas de tipo viruta de 30µm de aceros de baja aleación.</p>

<p>Compresión: satisfactoria</p> <p>Soplido (blow by): No se observa.</p> <p>Equilibrio de carga entre los cilindros: Satisfactoria.</p> <p>Inyección: normal</p>
<b>ACCIÓN</b>	<p>Aumentar la purificación del aceite.</p> <p>Renovar Lubricante y filtros de acuerdo a las instrucciones del manual del motor.</p>	
<p>Claves: SA = Salud del lubricante, CO = Contaminantes, DE = Desgaste, FU = Funcionamiento</p>

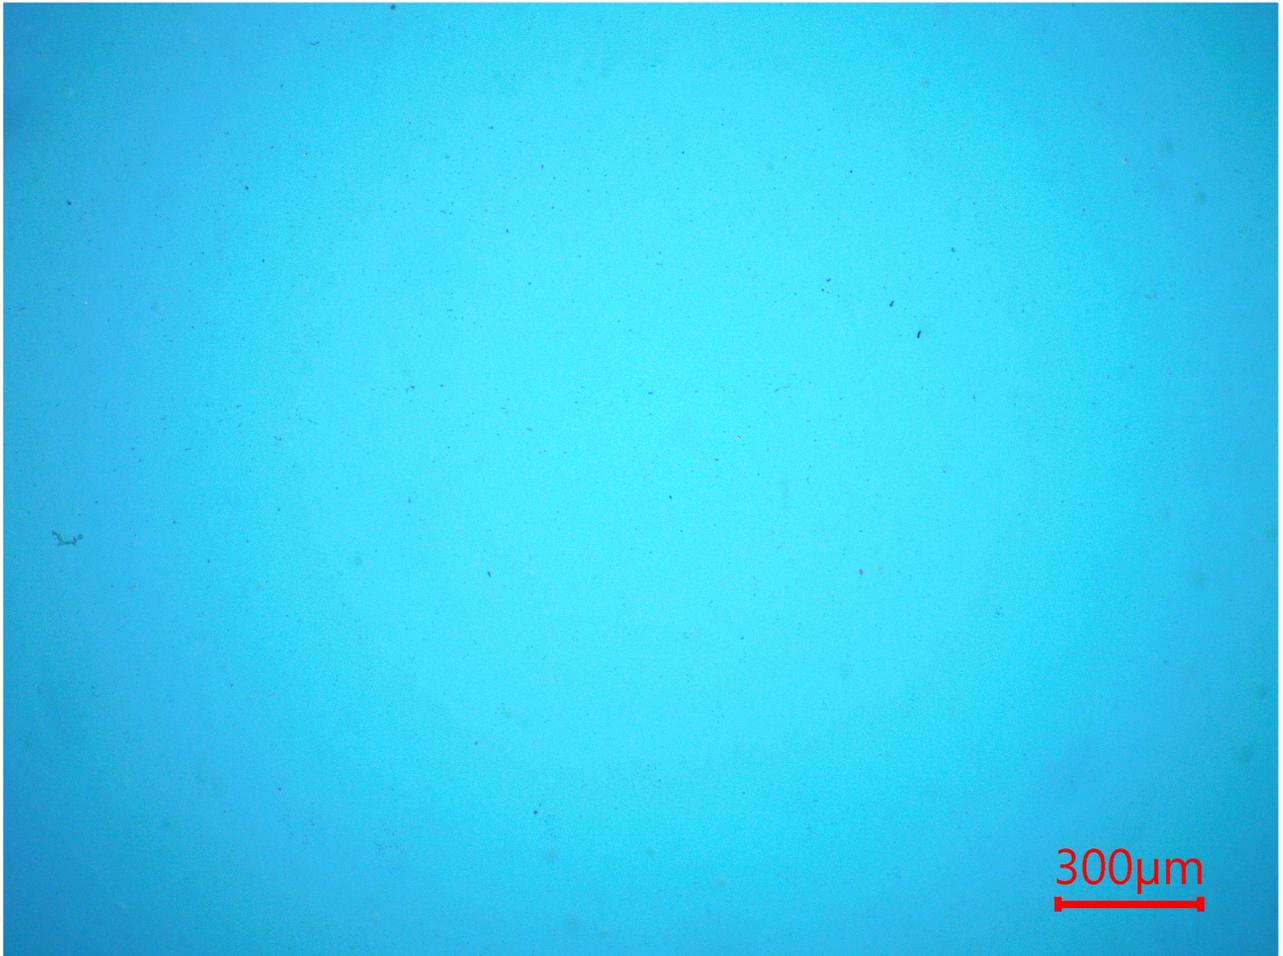
Figura 1

- Bajo microscopio óptico no se observan bandas de ferrografía ni partículas de desgaste mecánico.
- Bajo microscopio electrónico se encuentran muy escasas partículas de hasta 30 micrones, correspondientes a un acero al carbono, con morfología de plaquetas, virutas y láminas.

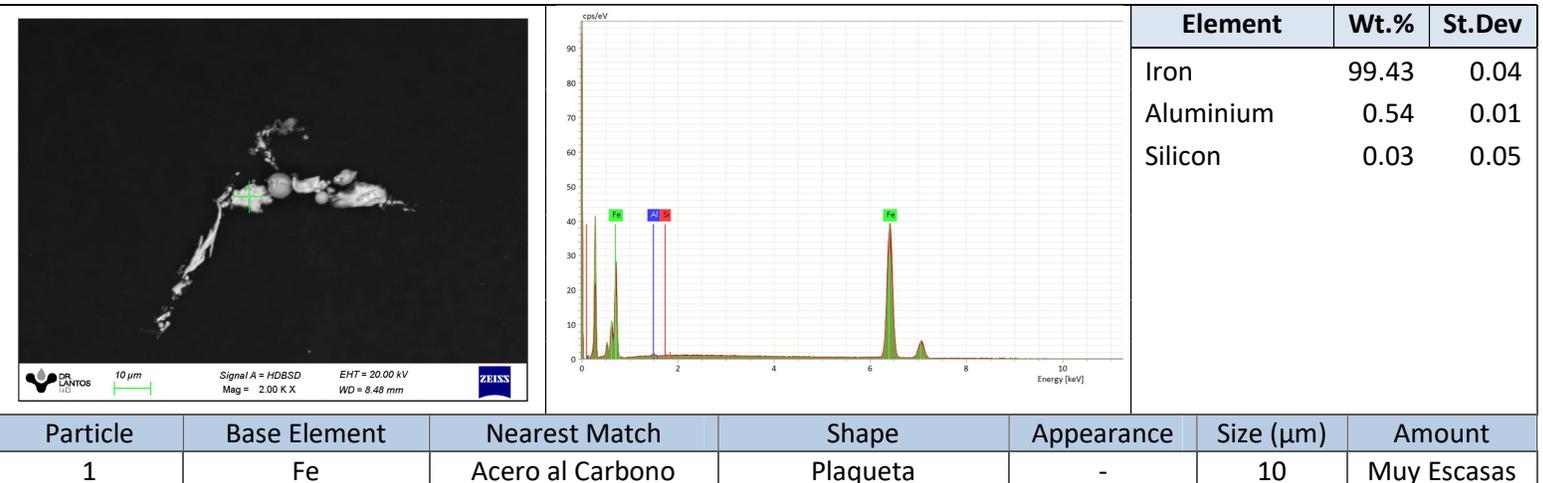
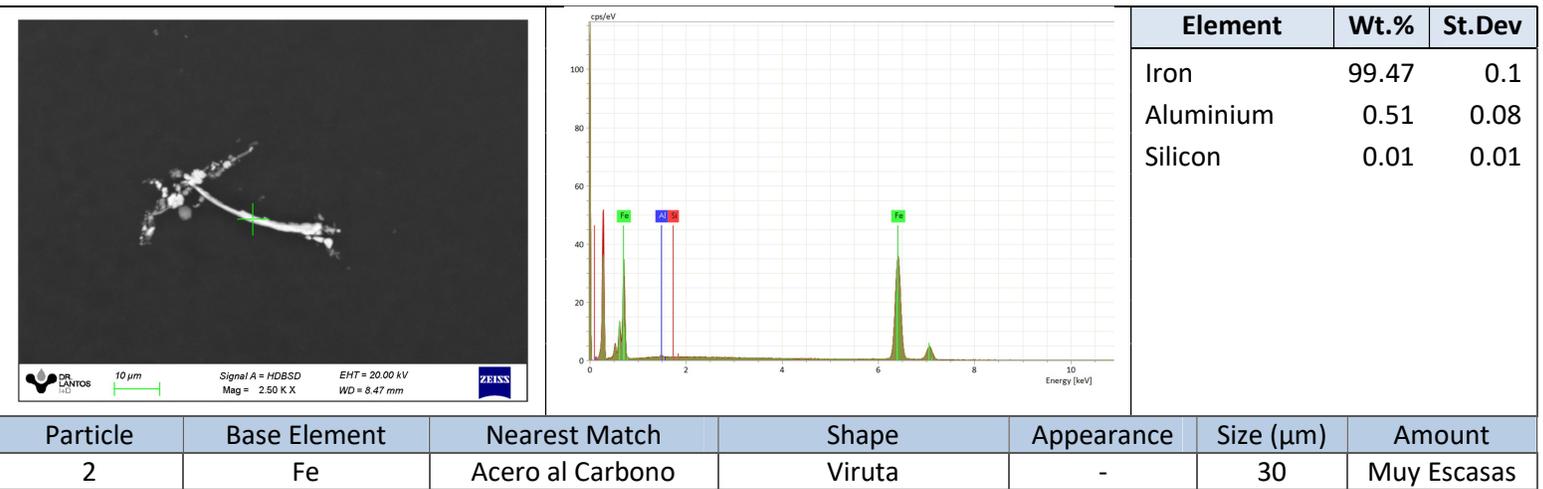
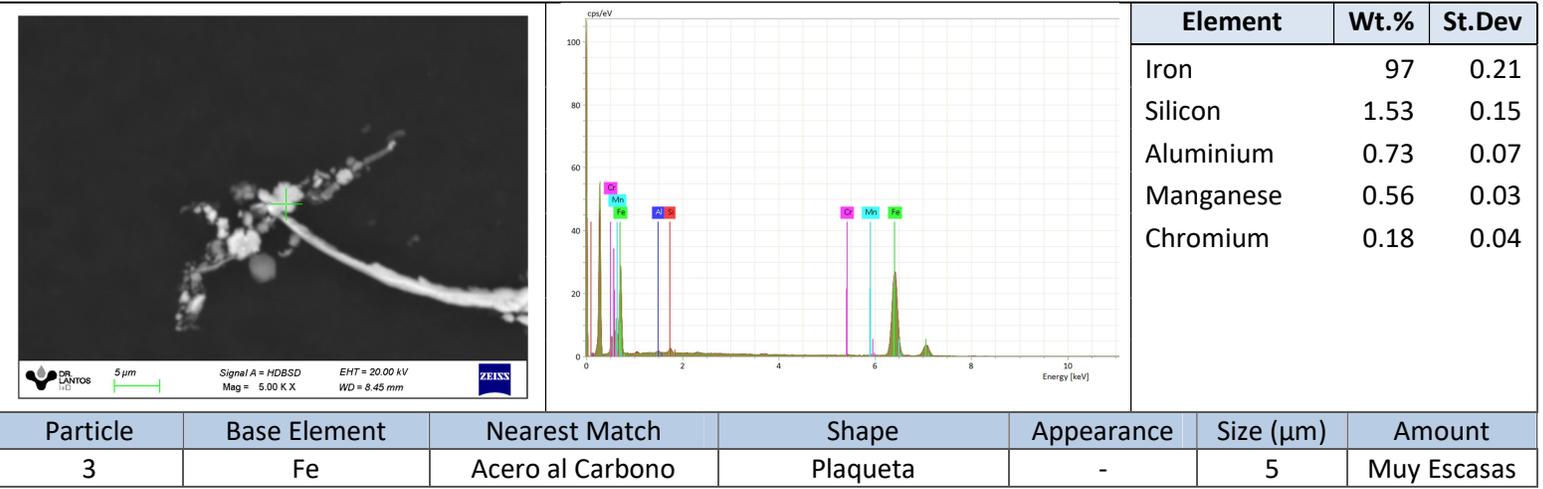
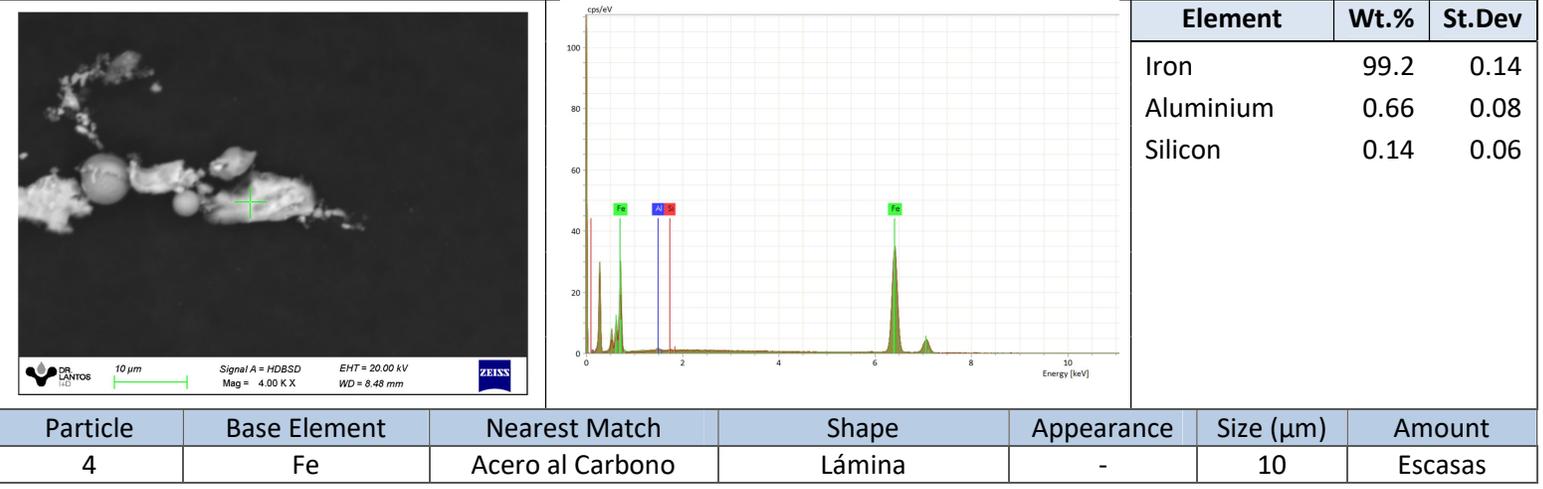
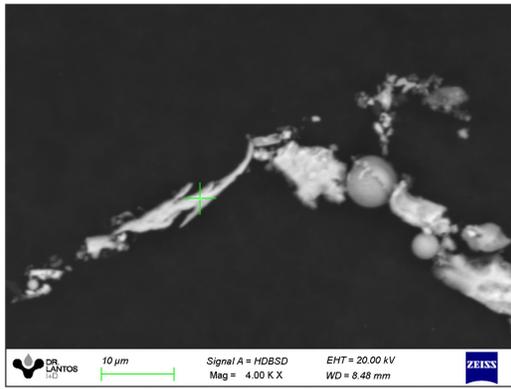
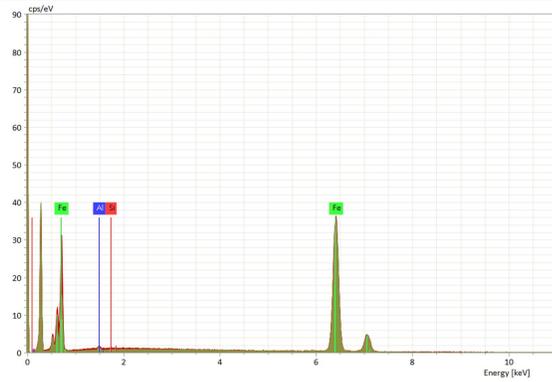
**Particle SEM-EDS Analysis**

Particle	Base Element	Nearest Match	Shape	Appearance	Size (µm) (average)	Amount
1	Fe	Acero al Carbono	Plaqueta	-	10	Muy Escasas
2	Fe	Acero al Carbono	Viruta	-	30	Muy Escasas
3	Fe	Acero al Carbono	Plaqueta	-	5	Muy Escasas
4	Fe	Acero al Carbono	Lámina	-	10	Escasas
5	Fe	Acero al Carbono	Viruta	-	20	Muy Escasas

Element	Wt. %	St.Dev
Iron	99.31	0.05
Aluminium	0.61	0.04
Silicon	0.08	0.02

Particle	Base Element	Nearest Match	Shape	Appearance	Size (µm)	Amount
5	Fe	Acero al Carbono	Viruta	-	20	Muy Escasas
