SEÑORES: NORDEX WINDPOWER S.A. / Planta: Parque Eólico Pomona - PEPOM
Ruta Provincial N°4, Km. 8
- Pomona - Río Negro

INFORME DE ENSAYO

Equipo: **WTG 25 - Nordex - N 131/3900**
Componente: **Multiplicadora - ZF - EH905B-110 - Vol. Disp. L570**

Muestra Nro 23090879 - Informe Nro 045958 v.1 Final

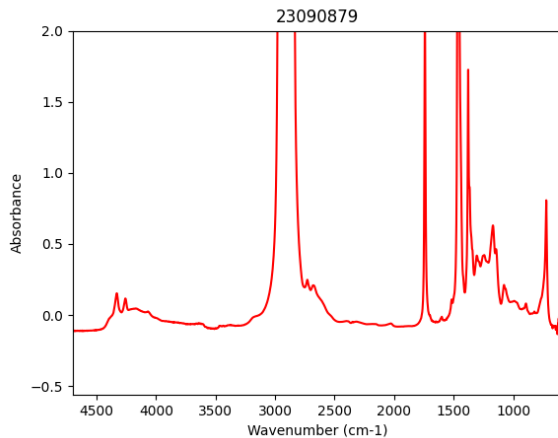
ESTABILIDAD QUÍMICA			<u>23090879</u>	<u>22081072</u>	<u>Valores normales</u>
Número Ácido - TAN	ASTM D974	mgKOH/g	0,63	0,54	máx 1,50
pH inicial	ASTM D974		6,00	5,50	
TAN - Acidez mineral	ASTM D974		-	-	
Oxidación	ASTM E2412	Abs/0,1mm	37,30	36,60	
Nitración	ASTM E2412	Abs/0,1mm	2,00	2,00

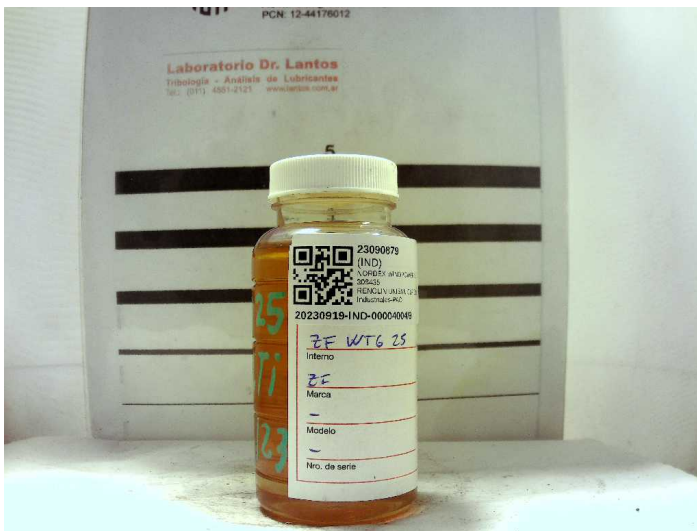
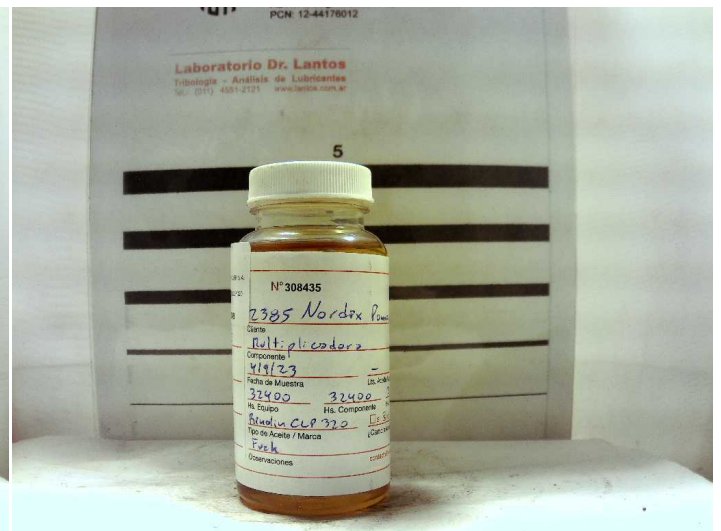
Vanadio - V	ASTM D5185	mg/kg (ppm)	< 1	< 1	
Cuento de partículas por ml					
> 04µm	ASTM D7647	en 1 ml	462	824	
> 06µm	ASTM D7647	en 1 ml	95	237	
> 10µm	ASTM D7647	en 1 ml	18	66	
> 14µm	ASTM D7647	en 1 ml	7	28	
> 21µm	ASTM D7647	en 1 ml	4	8	
> 38µm	ASTM D7647	en 1 ml	2	0	
> 70µm	ASTM D7647	en 1 ml	2	0	
> 100µm	ASTM D7647	en 1 ml	2	0

Código ISO de limpieza	ISO 4406	16/14/10	17/15/12	< --/17/14
Código AS 4059 (Diferencial)	AS 4059	6/3/5/00/10		
Clase AS 4059 (Diferencial)	AS 4059	10

<p>Ferroso: Incipiente, (escaso Hierro diluido en el aceite)</p> <p>No ferroso: No detectado</p> <p>PQI (Densidad ferrosa): nulo</p>
ACCIÓN		<p>Mantener las actuales prácticas de mantenimiento sobre el aceite.</p> <p>Repetir control en 6 meses</p>
Claves: SA = Salud del lubricante, CO = Contaminantes, DE = Desgaste
