**MACK 928125**

**Système hydraulique**

**PETRO CANADA HYDREX XV ALL SEASON HYDRAULIC OIL (--- LTR)**

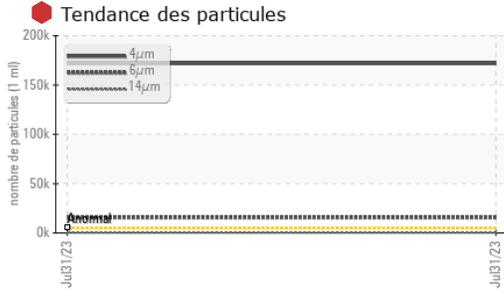
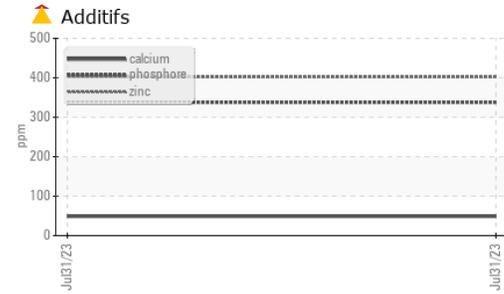
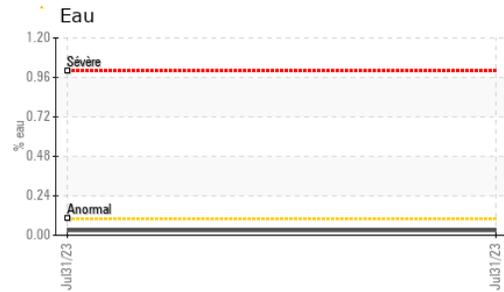
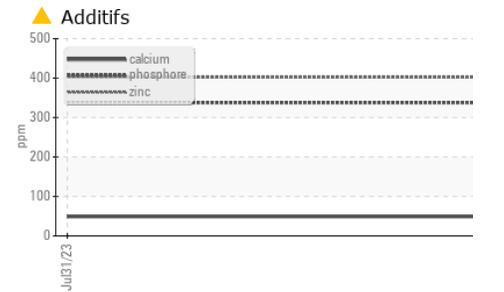
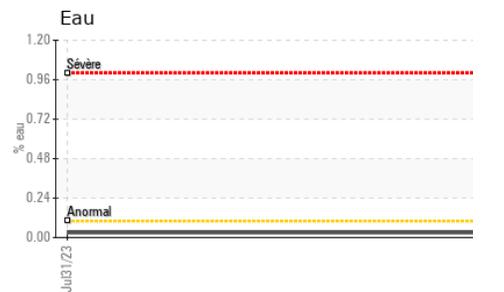
## GRAPHIQUES

Il y a une grande quantité de limon (particules de 4 à 14 microns) dans l'huile. Présence d'eau libre.

La viscosité de l'échantillon se situe dans la portée de l'ISO 32; nous vous conseillons de vérifier.

Ceci, en plus des niveaux d'additifs, indique que la marque ou le type d'huile ne correspond pas à ce qui a été signalé.

Nous vous recommandons de vérifier la source de l'infiltration d'eau. Vérifier les scelles et/ou les filters pour des points d'entrée des contaminants. Nous vous recommandons de suivre la procédure de vidange d'eau de ce composant. Le reniflard d'air doit être réparé. S'il n'est pas classé, nous vous recommandons de le remplacer par un reniflard à air adapté au micron et / ou au dessiccant. Si évalué, nous vous recommandons de réparer / remplacer le reniflard. Nous recommandons le remplacement des filtres de ce composant. Confirm the source of the lubricant being utilized for top-up/fill.

Échantillonner de nouveau dans 30 à 45 jours afin de contrôler la situation. Le fluide était spécifié comme PETRO CANADA HYDREX XV ALL SEASON HYDRAULIC OIL, toutefois, une comparaison avec d'autres fluides indiquent que ce fluide est du ISO 32 AW Hydraulic Oil. Veuillez confirmer la viscosité de l'huile et veuillez préciser la marque de votre prochain échantillon.
