**512018**

**Système hydraulique**

**AW HYDRAULIC OIL ISO 32 (--- GAL)**

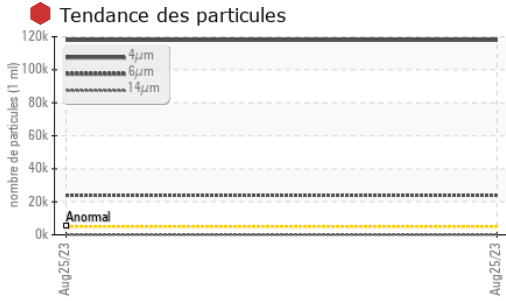
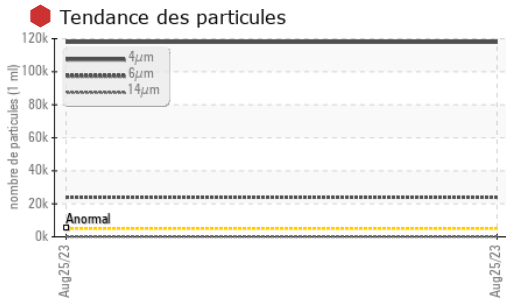
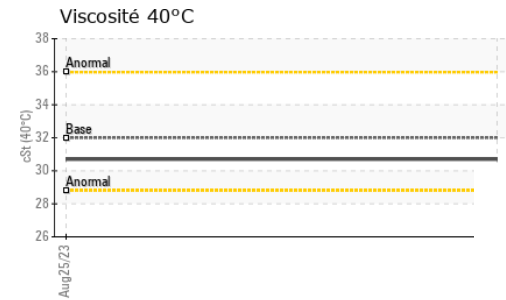
Il y a une grande quantité de limon (particules de 4 à 14 microns) dans l'huile.

methode	limite/base	actuel	passé1	passé2
Particules >4µ	ASTM D7647	>5000	<b>117918</b>	---	---
Particules >6µ	ASTM D7647	>1300	<b>23985</b>	---	---
Particules >14µ	ASTM D7647	>160	<b>154</b>	---	---
Particules >21µ	ASTM D7647	>40	<b>20</b>	---	---
Particules >38µ	ASTM D7647	>10	<b>1</b>	---	---
Particules >71µ	ASTM D7647	>3	<b>0</b>	---	---
Propreté de l'huile	ISO 4406 (c)	>19/17/14	<b>24/22/14</b>	---	---

Vérifier les scelles et/ou les filters pour des points d'entrée des contaminants. Le reniflard d'air doit être réparé. S'il n'est pas classé, nous vous recommandons de le remplacer par un reniflard à air adapté au micron et / ou au dessicant. Si évalué, nous vous recommandons de réparer / remplacer le reniflard. Nous recommandons le remplacement des filtres de ce composant. Échantillonner de nouveau dans 30 à 45 jours afin de contrôler la situation. Le fluide n'était pas spécifié, toutefois, une comparaison avec d'autres fluides indiqua que ce fluide est du (GENERIC) AW HYDRAULIC OIL ISO 32. Veuillez confirmer.
