Identité de la machine

**11779**

**Système hydraulique**

**AW HYDRAULIC OIL ISO 46 (--- GAL)**

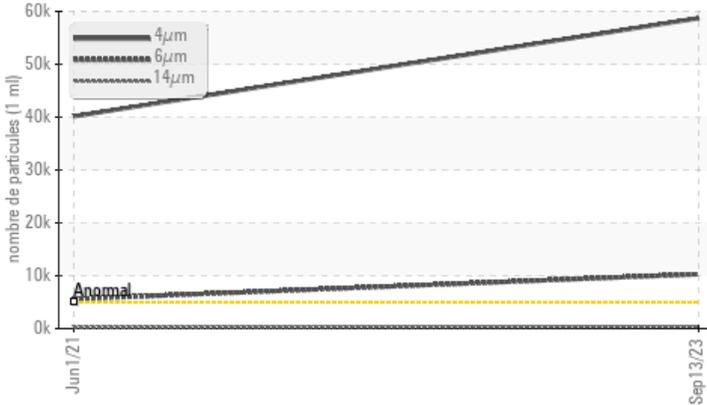
**Tendance des particules**

Statut de l'échant.			SEVERE	SEVERE	---
Particules >4µ	ASTM D7647	>5000	🔴 <b>58724</b>	🔴 40157	---
Particules >6µ	ASTM D7647	>1300	🔴 <b>10288</b>	🟡 5588	---
Particules >14µ	ASTM D7647	>160	🟡 <b>404</b>	🟡 207	---
Particules >21µ	ASTM D7647	>40	🟡 <b>101</b>	41	---
Propreté de l'huile	ISO 4406 (c)	>19/17/14	🔴 <b>23/21/16</b>	🔴 23/20/15	---

Action	Status	Date	Done By	Description
Change Filter	---	---	?	We advise that you perform a filter service, and use off-line filtration to improve the cleanliness of the system fluid.
Resample	---	---	?	Resample in 30-45 days to monitor this situation.
Alert	---	---	?	Little or no information is provided as to the component and lubricant being tested. Recommendations are therefore generic in nature and may not apply to the current application. Please forward information as to equipment type, reservoir capacity, lubricant type and any pertinent information to allow for a more accurate assessment.
Information Required	---	---	?	Please specify the brand, type, and viscosity of the oil on your next sample. NOTE: Please provide information regarding reservoir capacity, filter type and micron rating with next sample. Please specify the component make and model with your next sample.
Check Breathers	---	---	?	The air breather requires service. If unrated, we recommend that you replace with a suitable micron rated and/or desiccant air breather. If rated, we recommend that you service/replace the breather.

Check Dirt Access	---	---	?	We advise that you check all areas where contaminants can enter the system.
Filter Fluid	---	---	?	We advise that you perform a filter service, and use off-line filtration to improve the cleanliness of the system fluid.

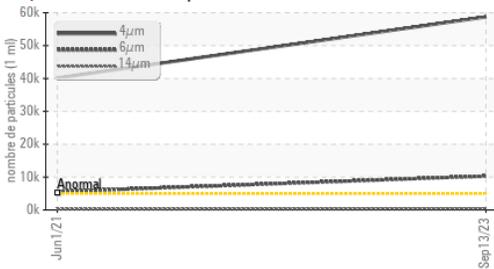
## Tendance des particules

Il y a une quantité élevée de matières particulaires (2 à 100 µm de taille) présente dans l'huile.

PROPRETÉ DU FLUIDE		methode	limite/base	actuel	passé1	passé2
Particules >4µ		ASTM D7647	>5000	<b>58724</b>	40157	---
Particules >6µ		ASTM D7647	>1300	<b>10288</b>	5588	---
Particules >14µ		ASTM D7647	>160	<b>404</b>	207	---
Particules >21µ		ASTM D7647	>40	<b>101</b>	41	---
Particules >38µ		ASTM D7647	>10	<b>3</b>	3	---
Particules >71µ		ASTM D7647	>3	<b>1</b>	0	---
Propreté de l'huile		ISO 4406 (c)	>19/17/14	<b>23/21/16</b>	23/20/15	---

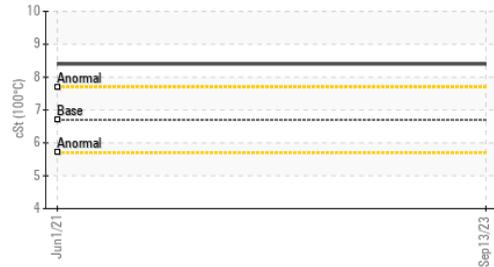
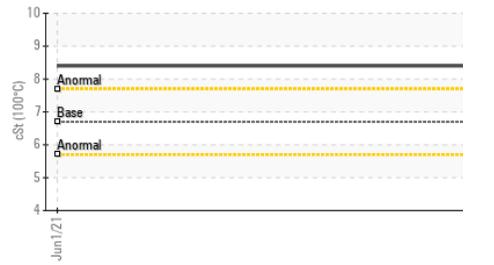
## Viscosité 100°C

PROPRIÉTÉS DU FLUID	methode	limite/base	actuel	passé1	passé2
Visc 40°C	cSt	ASTM D7279(m)	46	43.2	43.3
Visc 100°C	cSt	ASTM D7279(m)	6.7	8.4	8.4
Indice de viscosité (VI)	Scale	ASTM D2270*	97	174	174

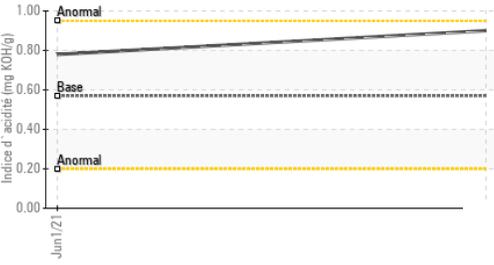
## Indice d'acidité

Le AN est acceptable pour ce fluide. l'huile peut encore servir si la contamination peut être réduite à un niveau acceptable.

FLUID DEGRADATION		methode	limite/base	actuel	passé1	passé2
Indice d'acidité	mg KOH/g	ASTM D974*	0.57	<b>0.90</b>	0.78	---
