RAPPORT D'ANALYSE D'HUILE

711064

Transmission (Auto)

ALLISON TES 295 (--- GAL)

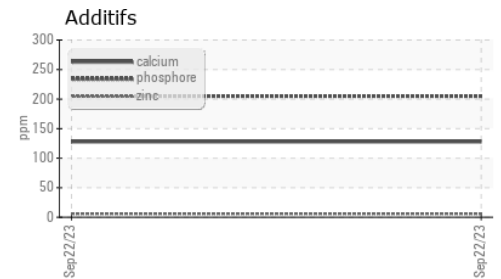
GRAPHIQUES

Les taux d'usure de tous les composants sont normaux.

Il n'y a aucun indice de contamination dans le fluide.

L'état de le fluide est acceptable pour la durée de service.

Échantillonner de nouveau l'équipement au prochain intervalle de vidange afin d'en surveiller la condition.
