Identité de la machine

7236

Système hydraulique

PETRO CANADA HYDREX MV 32 (--- GAL)

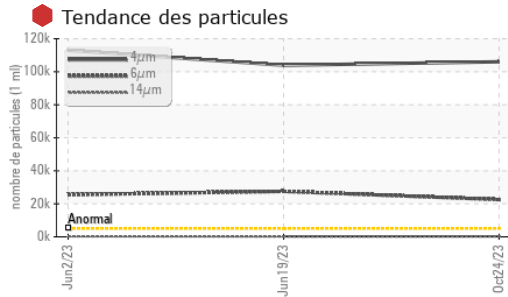
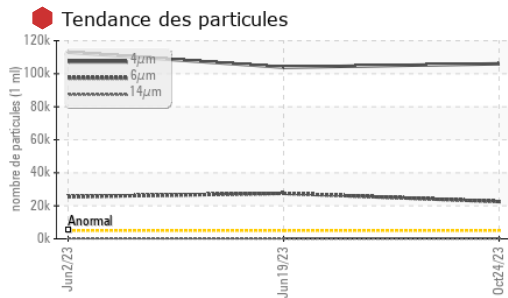
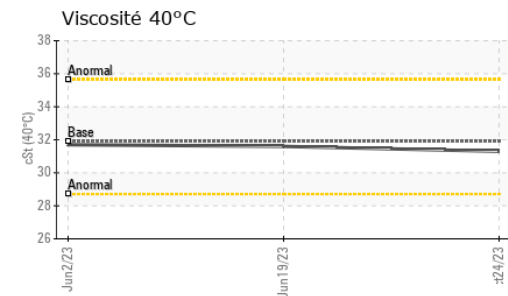
PROPRETÉ DU FLUIDE

Il y a une grande quantité de limon (particules de 4 à 14 microns) dans l'huile.

methode	limite/base	actuel	passé1	passé2
Particules >4µ	ASTM D7647	>5000	106034	103912	112992
Particules >6µ	ASTM D7647	>1300	22543	27547	25489
Particules >14µ	ASTM D7647	>160	245	190	300
Particules >21µ	ASTM D7647	>40	26	20	39
Particules >38µ	ASTM D7647	>10	2	1	0
Particules >71µ	ASTM D7647	>3	1	1	0
Propreté de l'huile	ISO 4406 (c)	>19/17/14	24/22/15	24/22/15	24/22/15

Vérifier les scelles et/ou les filtres pour des points d'entrée des contaminants. Le reniflard d'air doit être réparé. S'il n'est pas classé, nous vous recommandons de le remplacer par un reniflard à air adapté au micron et / ou au dessicant. Si évalué, nous vous recommandons de réparer / remplacer le reniflard. Nous recommandons le remplacement des filtres de ce composant. Échantillonner de nouveau dans 30 à 45 jours afin de contrôler la situation.
