Identité de la machine

**1-26**

**Système hydraulique**

**Laboratoire** : WearCheck - C8-1175 Appleby Line, Burlington, ON L7L 5H9  
**N° d'échantillon** : PC0082549  
**N° de laboratoire** : 02630291  
**Numéro unique** : 5763423  
**Analyse** : MOB 1 ( Additional Tests: KV100, PQ, VI )

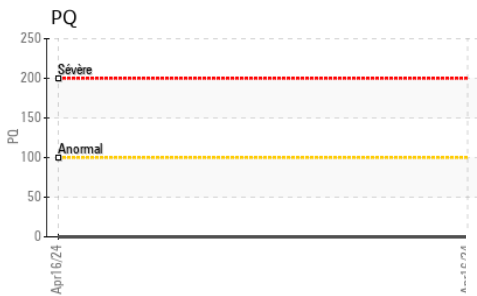
## GRAPHIQUES

methode	limite/base	actuel	passé1	passé2
PQ	ASTM D8184*		<b>0</b>	---	---
Fer	ppm	ASTM D5185(m) >20	<b>26</b>	---	---
Chrome	ppm	ASTM D5185(m) >10	<b>1</b>	---	---
Nickel	ppm	ASTM D5185(m) >10	<b>0</b>	---	---
Titane	ppm	ASTM D5185(m)	<b>0</b>	---	---
Argent	ppm	ASTM D5185(m)	<b>0</b>	---	---
Aluminium	ppm	ASTM D5185(m) >10	<b>4</b>	---	---
Plomb	ppm	ASTM D5185(m) >10	<b>0</b>	---	---
Cuivre	ppm	ASTM D5185(m) >75	<b>12</b>	---	---
Étain	ppm	ASTM D5185(m) >10	<b>&lt;1</b>	---	---
Antimoine	ppm	ASTM D5185(m)	<b>0</b>	---	---
Vanadium	ppm	ASTM D5185(m)	<b>0</b>	---	---
Béryllium	ppm	ASTM D5185(m)	<b>0</b>	---	---
Cadmium	ppm	ASTM D5185(m)	<b>0</b>	---	---

PROPRIÉTÉS DU FLUID	methode	limite/base	actuel	passé1	passé2
Visc 40°C	cSt	ASTM D7279(m)	<b>45.3</b>	---	---
Visc 100°C	cSt	ASTM D7279(m)	<b>7.4</b>	---	---
Indice de viscosité (VI)	Scale	ASTM D2270*	<b>127</b>	---	---
