RAPPORT D'ANALYSE D'HUILE

Identité de la machine

401167

Systeme hydraulique

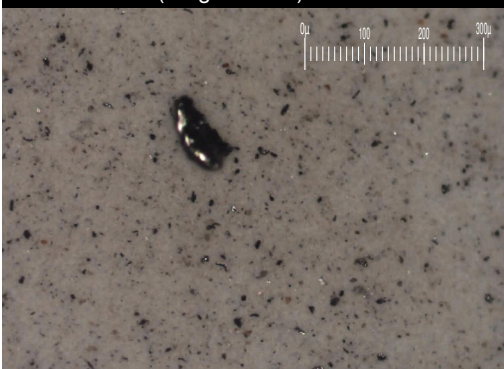
Particle Filter (Magn: 100 x)

Présence d'une faible concentration de métal visible.

Il y a une grande quantité de limon (particules de 4 à 14 microns) dans l'huile.

Vérifier les scelles et/ou les filters pour des points d'entrée des contaminants. Nous vous recommandons de vérifier la présence de particules métalliques visibles dans l'huile. Le reniflard d'air doit être réparé. S'il n'est pas classé, nous vous recommandons de le remplacer par un reniflard à air adapté au micron et / ou au dessicant. Si évalué, nous vous recommandons de réparer / remplacer le reniflard. Nous vous recommandons de vidanger l'huile de ce composant si vous ne l'avez pas déjà fait. Nous recommandons le remplacement des filtres de ce composant. Échantillonner de nouveau dans 30 à 45 jours afin de contrôler la situation. Nous vous recommandons d'expédier le filtre à huile pour une analyse plus poussée concernant l'usure de ce composant.
