**ELTEC MULTIFUNCTION**

**Système hydraulique**

**COMPONENT CONDITION SUMMARY**

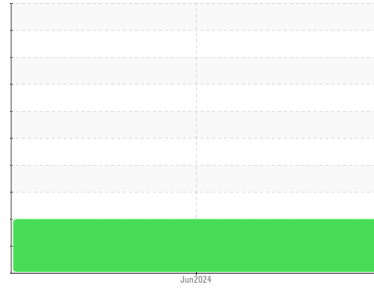
▲ Tendence des particules

Statut de l'échant.			SEVERE	---	---
Particules >4µ	ASTM D7647	>5000	▲ 47552	---	---
Particules >6µ	ASTM D7647	>1300	▲ 3174	---	---
Propreté de l'huile	ISO 4406 (c)	>19/17/14	▲ 23/19/13	---	---

Vérifier les scelles et/ou les filters pour des points d'entrée des contaminants. Le reniflard d'air doit être réparé. S'il n'est pas classé, nous vous recommandons de le remplacer par un reniflard à air adapté au micron et / ou au dessicant. Si évalué, nous vous recommandons de réparer / remplacer le reniflard. Nous recommandons le remplacement des filtres de ce composant. Échantillonner de nouveau dans 30 à 45 jours afin de contrôler la situation.
