CONSTRUCTION EQUIPMENT

151132 VOLVO EC220DL 210884 - BOGIE/CENTER RIGHT FINAL DRIVE

Sample No: VCP209179
Oil Type: VOLVO 80W90
Job No: 151132

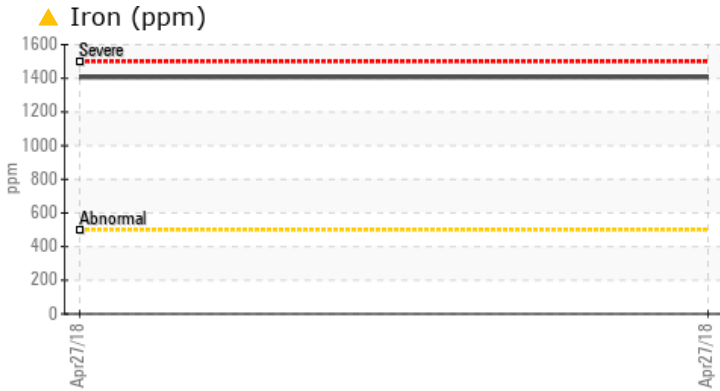
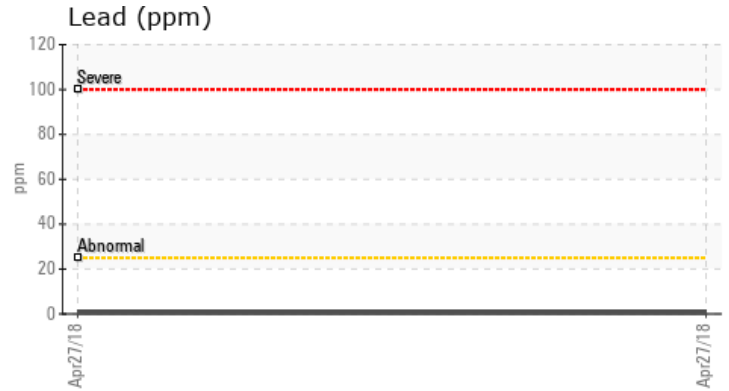
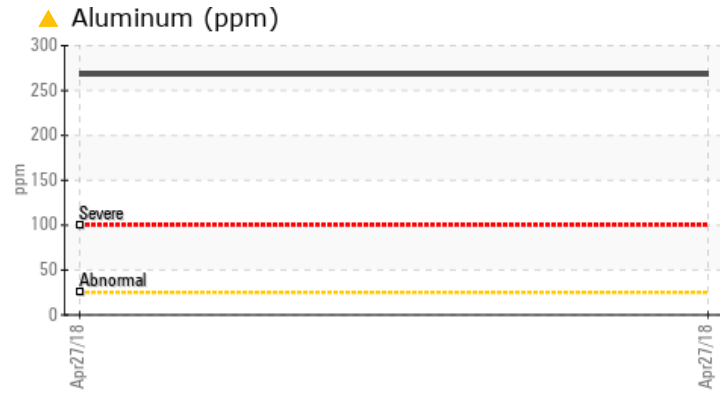
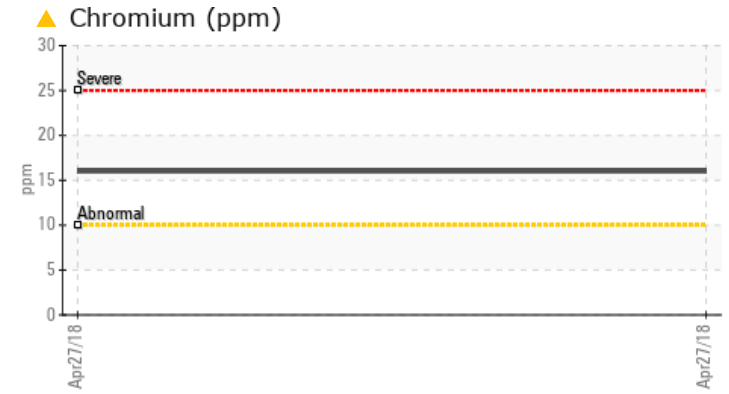
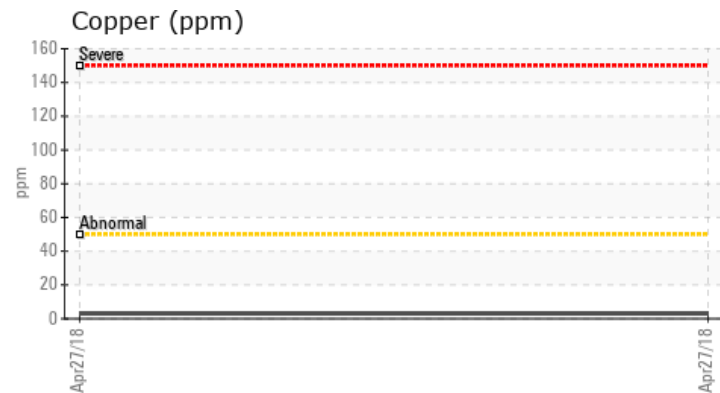
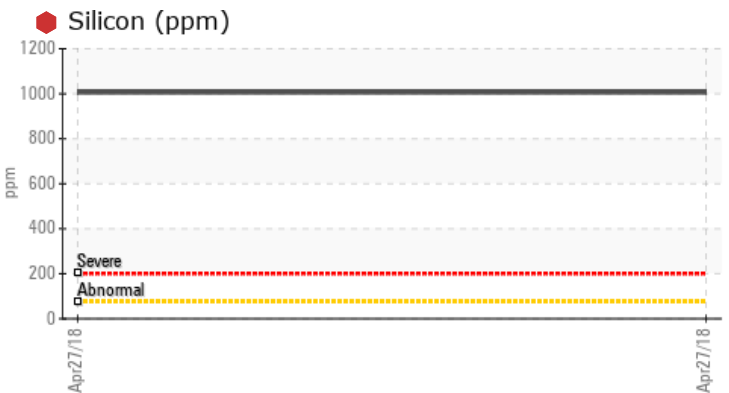
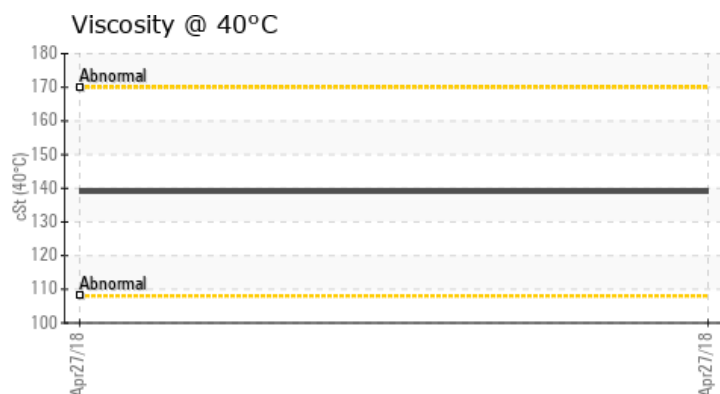
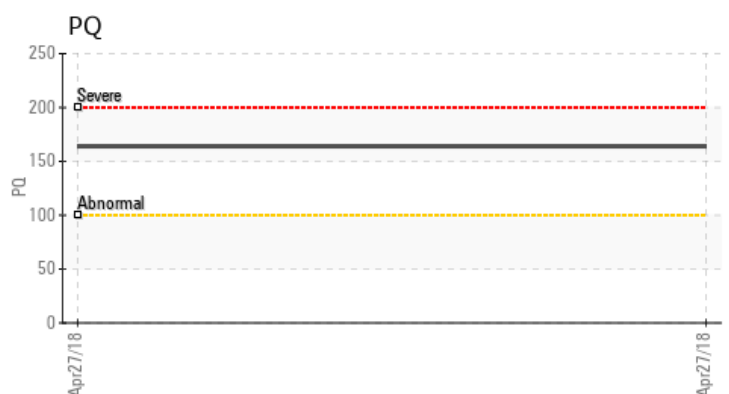
GRAPHS

Silicon	ppm	◆ 1006	---	---	---
Sodium	ppm	■ 75	---	---	---
Potassium	ppm	■ 109	---	---	---

PQ		■ 164	---	---	---
Iron	ppm	▲ 1407	---	---	---
Copper	ppm	■ 3	---	---	---
Lead	ppm	■ <1	---	---	---
Tin	ppm	■ 0	---	---	---
Aluminum	ppm	▲ 268	---	---	---
Chromium	ppm	▲ 16	---	---	---
Molybdenum	ppm	2	---	---	---
Nickel	ppm	1	---	---	---
Titanium	ppm	▲ 18	---	---	---
Silver	ppm	<1	---	---	---
Manganese	ppm	10	---	---	---
Vanadium	ppm	<1	---	---	---

Nous vous recommandons de vérifier tous les endroits par lesquels de la saleté peut pénétrer dans le système. Nous avons pris note que la vidange d'huile a été effectuée au moment de l'échantillonnage. Nous vous recommandons d'échantillonner de nouveau dès que possible afin de contrôler la situation. Le bas indice ferreux (PQ) indique que l'usure ferreuse est due à de la corrosion. Les niveaux élémentaires de silicose (Si) et d'aluminium (Al) indiquent l'infiltration d'alumine-silicate (grosses particules de poussière). Une grande quantité de saleté a provoqué une usure abrasive du composant. L'huile n'est plus en état de service en raison d'une usure anormale et/ou sévère.
