CONSTRUCTION EQUIPMENT

EQUIPMENT KEBP VOLVO L150H 4202 - COOLANT

Sample No: VCP391618

Depot: VOLVO0230
Unique No: 5721102
Signed: Wes Davis
Report Date: 01 Feb 2024

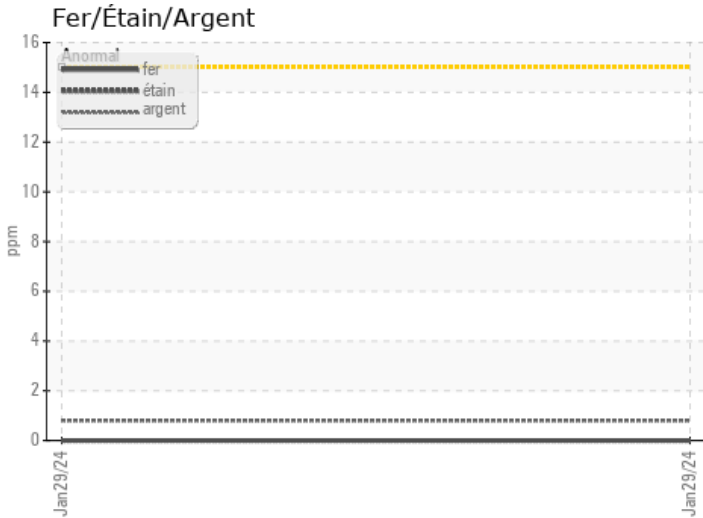
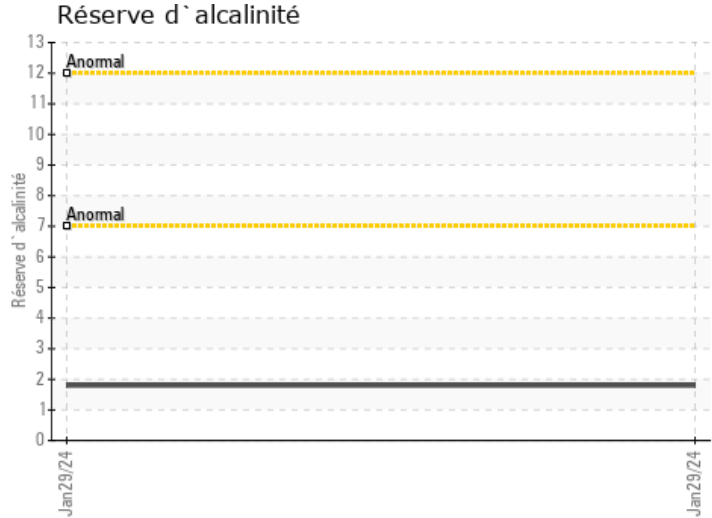
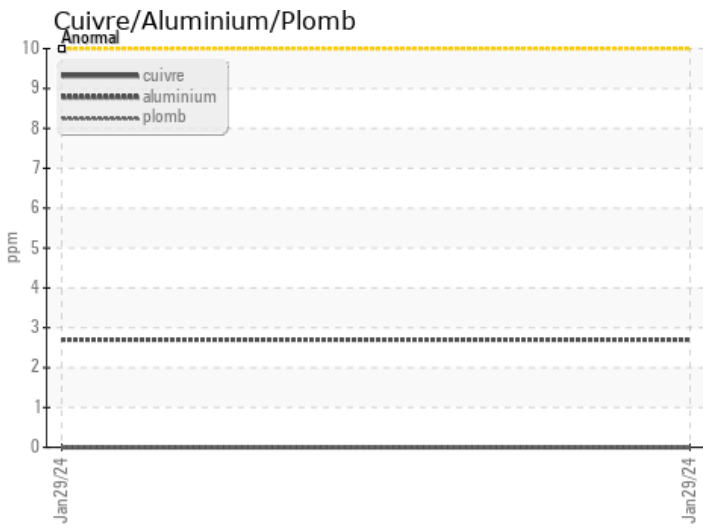
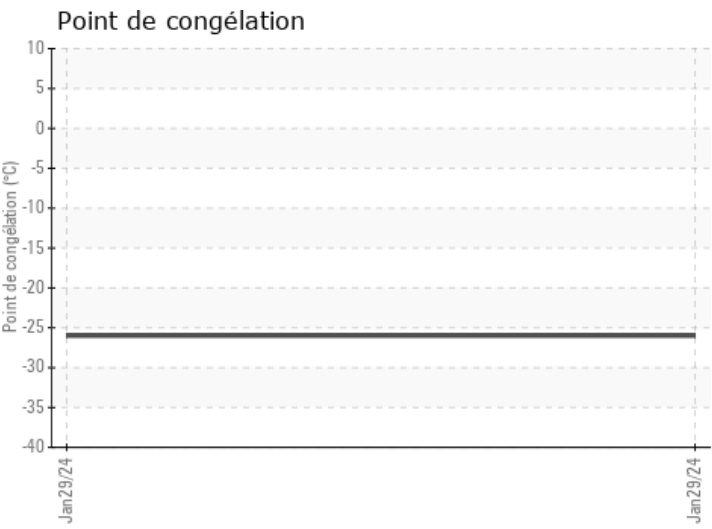
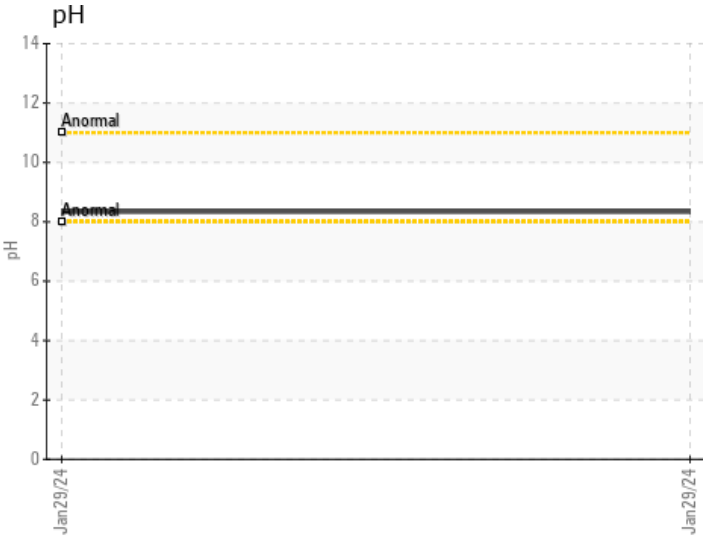
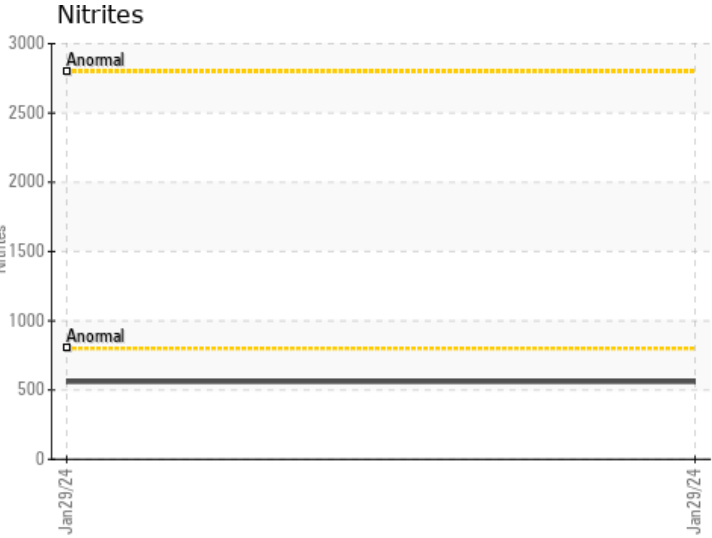
VOLVO GRAPHS

Échantillonner de nouveau l'équipement au prochain intervalle de vidange afin d'en surveiller la condition. Les taux d'usure de tous les composants sont normaux. Il n'y a aucun indice de contamination dans l'agent de refroidissement. L'état de l'agent de refroidissement est acceptable pour la durée de service.
