CONSTRUCTION EQUIPMENT

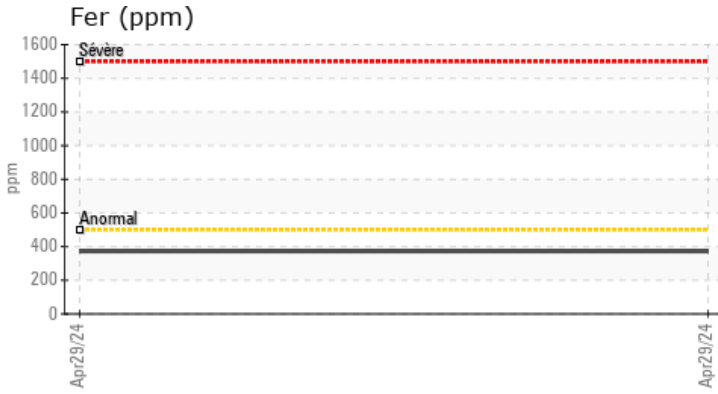
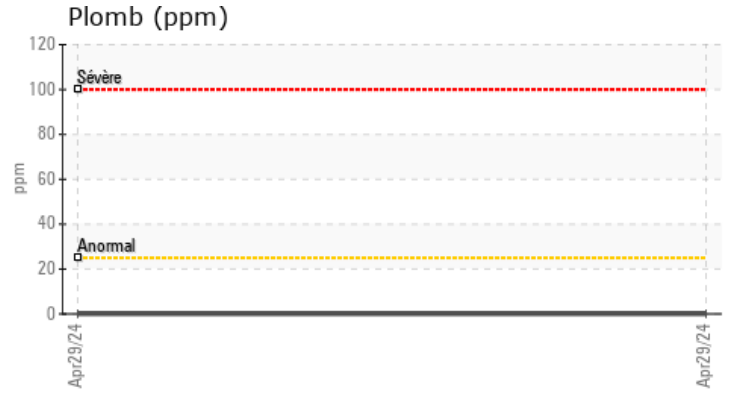
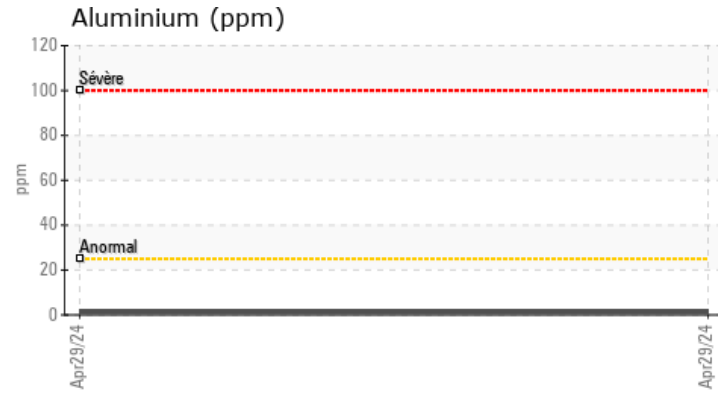
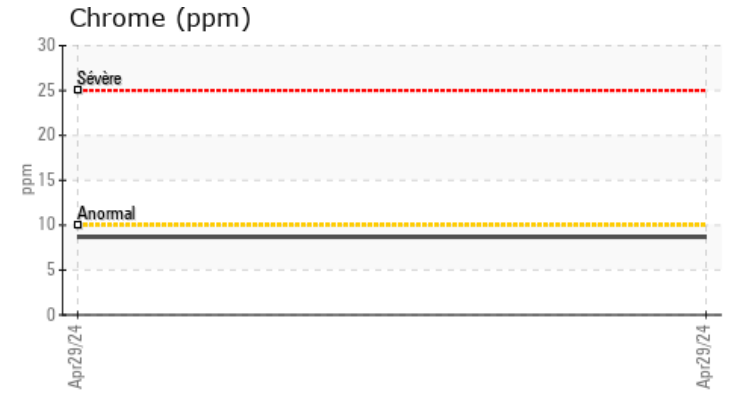
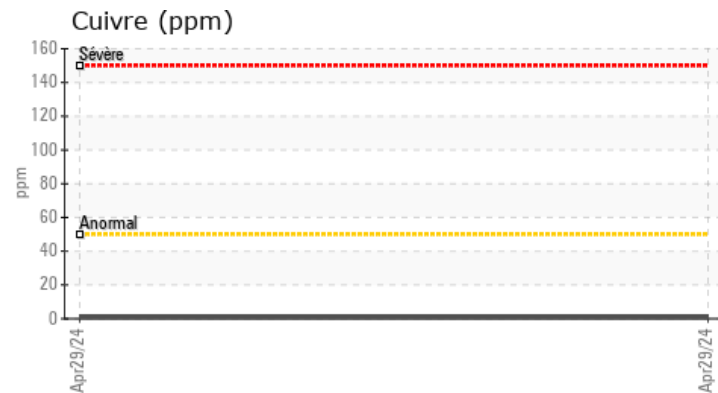
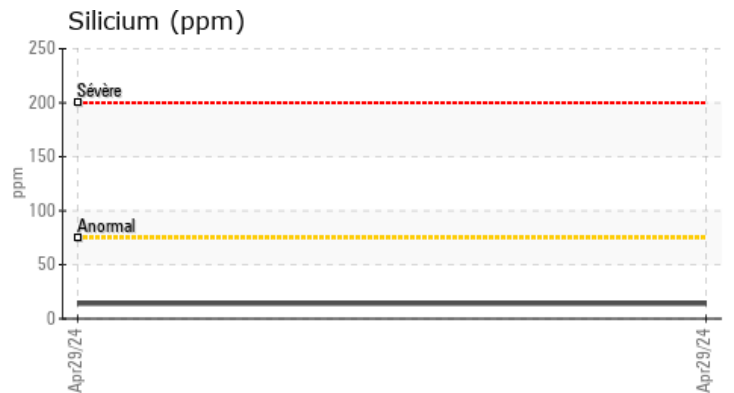
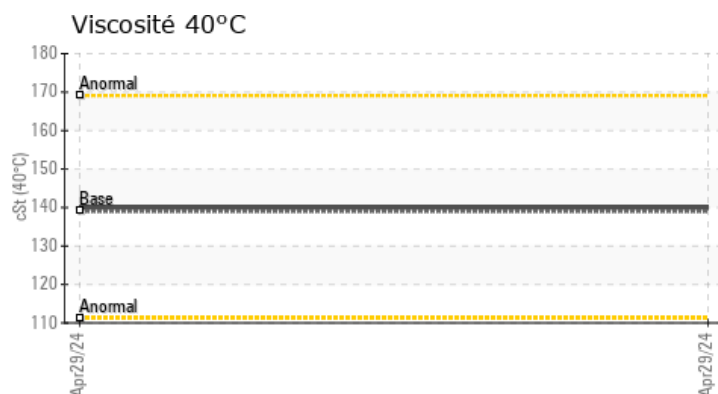
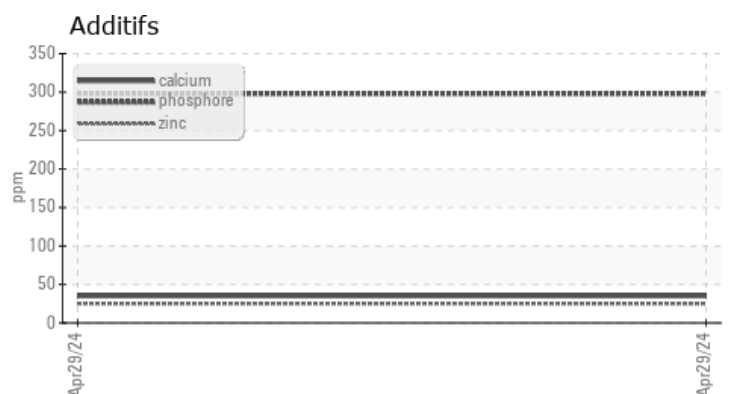
GRAPHS

Fer	ppm	█ 373	---	---	---
Cuivre	ppm	█ <1	---	---	---
Plomb	ppm	█ 0	---	---	---
Étain	ppm	▲ 37	---	---	---
Aluminium	ppm	█ 1	---	---	---
Chrome	ppm	█ 9	---	---	---
Molybdène	ppm	█ 0	---	---	---
Nickel	ppm	█ <1	---	---	---
Titane	ppm	0	---	---	---
Argent	ppm	0	---	---	---
Manganèse	ppm	█ 7	---	---	---
Vanadium	ppm	0	---	---	---

Nous avons pris note que la vidange d'huile a été effectuée au moment de l'échantillonnage. Confirmez la source du lubrifiant utilisé pour l'appoint/remplissage. Nous vous recommandons d'échantillonner de nouveau dès que possible afin de contrôler la situation. Le taux d'étain est anormal. Le niveau d'usure du composant est élevé pour la période de rodage. Il n'y a aucun indice de contamination dans l'huile. Les niveaux d'additifs indiquent l'ajout d'une autre marque ou d'un autre type d'huile. L'huile n'est plus en état de service en raison d'une usure anormale et/ou sévère.
