**KENWORTH 106 (S/N 1NKDL70X8EJ905492)**

**Système hydraulique**

## COMPONENT CONDITION SUMMARY

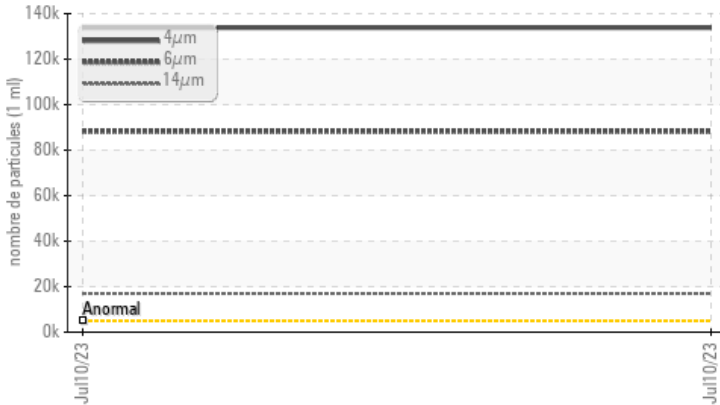
### Tendance des particules

Statut de l'échant.			SEVERE	---	---
Particules >4µ	ASTM D7647	>5000	133795	---	---
Particules >6µ	ASTM D7647	>1300	88283	---	---
Particules >14µ	ASTM D7647	>160	16993	---	---
Particules >21µ	ASTM D7647	>40	6371	---	---
Particules >38µ	ASTM D7647	>10	395	---	---
Particules >71µ	ASTM D7647	>3	25	---	---
Propreté de l'huile	ISO 4406 (c)	>19/17/14	24/24/21	---	---

Il y a une quantité élevée de matières particulaires (2 à 100 µm de taille) présente dans l'huile.

Nous vous recommandons de vérifier tous les endroits par lesquels des contaminants peuvent pénétrer dans le système. Nous vous recommandons de remplacer le filtre et d'utiliser un système de filtrage hors-ligne afin d'améliorer la propreté du fluide. Le reniflard d'air doit être réparé. S'il n'est pas classé, nous vous recommandons de le remplacer par un reniflard à air adapté au micron et / ou au dessiccant. Si évalué, nous vous recommandons de réparer / remplacer le reniflard. Échantillonner de nouveau dans 30 à 45 jours afin de contrôler la situation. À NOTER: S.V.P. inclure, avec le prochain échantillon, des détails de la capacité du réservoir et le type et le degré de filtration.

Action	Status	Date	Done By	Description
Change Filter	---	---	?	We advise that you perform a filter service, and use off-line filtration to improve the cleanliness of the system fluid.
Resample	---	---	?	Resample in 30-45 days to monitor this situation.
Information Required	---	---	?	NOTE: Please provide information regarding reservoir capacity, filter type and micron rating with next sample.
Check Breathers	---	---	?	The air breather requires service. If unrated, we recommend that you replace with a suitable micron rated and/or desiccant air breather. If rated, we recommend that you service/replace the breather.
Check Dirt Access	---	---	?	We advise that you check all areas where contaminants can enter the system.
Filter Fluid	---	---	?	We advise that you perform a filter service, and use off-line filtration to improve the cleanliness of the system fluid.

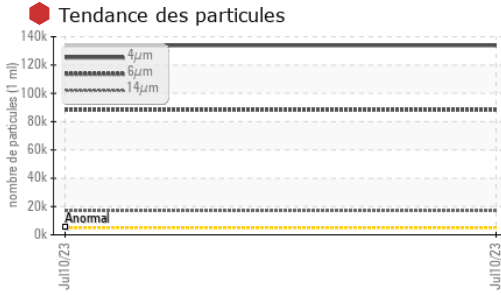
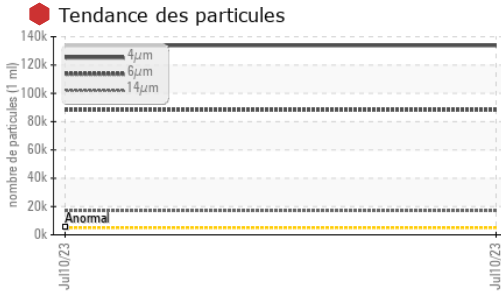
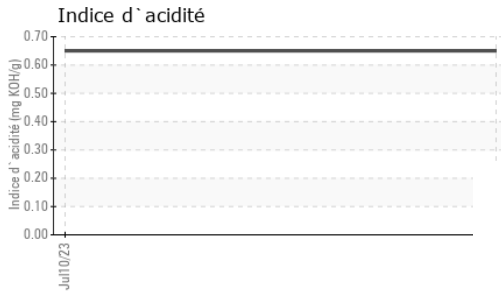
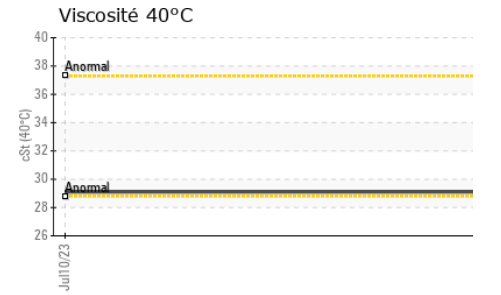
PROPRETÉ DU FLUIDE		methode	limite/base	actuel	passé1	passé2
Particules >4µ		ASTM D7647	>5000	<b>133795</b>	---	---
Particules >6µ		ASTM D7647	>1300	<b>88283</b>	---	---
Particules >14µ		ASTM D7647	>160	<b>16993</b>	---	---
Particules >21µ		ASTM D7647	>40	<b>6371</b>	---	---
Particules >38µ		ASTM D7647	>10	<b>395</b>	---	---
Particules >71µ		ASTM D7647	>3	<b>25</b>	---	---
Propreté de l'huile		ISO 4406 (c)	>19/17/14	<b>24/24/21</b>	---	---

FLUID DEGRADATION		methode	limite/base	actuel	passé1	passé2
Indice d'acidité	mg KOH/g	ASTM D974*		<b>0.65</b>	---	---
