# RAPPORT D'ANALYSE D'HUILE

**NO UNIT WC0731761**

**Engrenage réducteur**

**GEAR OIL ISO 220 (--- GAL)**

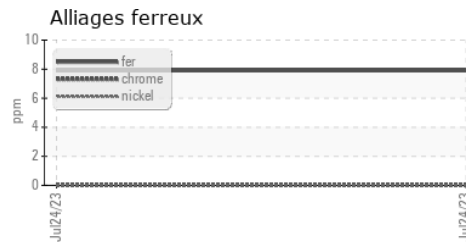
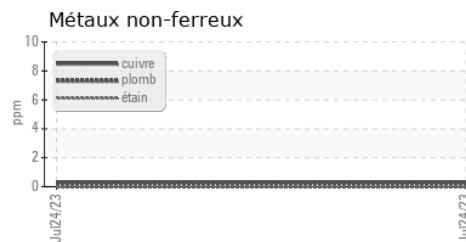
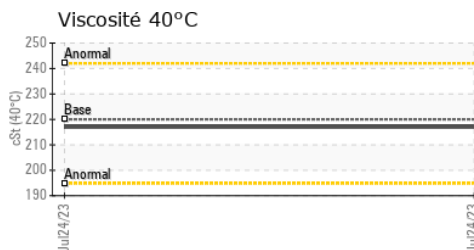
## GRAPHIQUES

Les taux d'usure de tous les composants sont normaux.

Il n'y a aucun indice de contamination dans l'huile.

L'état de l'huile est acceptable pour la durée de service.
