# RÉSUMÉ DU PROBLEME

Identité de la machine  
**31-1807-01**  
 Composant  
**Compresseur**  
 Fluide  
**ISO 100 (--- GAL)**

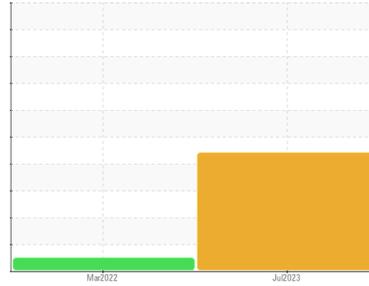
Sample Rating Trend

Statut de l'échant.			SEVERE	NORMAL	---
Particules >4µ	ASTM D7647	>10000	🔴 <b>99146</b>	---	---
Particules >6µ	ASTM D7647	>2500	🔴 <b>28106</b>	---	---
Particules >14µ	ASTM D7647	>320	🟡 <b>1001</b>	---	---
Particules >21µ	ASTM D7647	>80	🟡 <b>233</b>	---	---
Propreté de l'huile	ISO 4406 (c)	>20/18/15	🔴 <b>24/22/17</b>	---	---

Nous vous recommandons de vérifier tous les endroits par lesquels des contaminants peuvent pénétrer dans le système. Nous vous recommandons de remplacer le filtre et d'utiliser un système de filtrage hors-ligne afin d'améliorer la propreté du fluide. Le reniflard d'air doit être réparé. S'il n'est pas classé, nous vous recommandons de le remplacer par un reniflard à air adapté au micron et / ou au dessicant. Si évalué, nous vous recommandons de réparer / remplacer le reniflard. Échantillonner de nouveau dans 30 à 45 jours afin de contrôler la situation. Le fluide n'était pas spécifié, toutefois, une comparaison avec d'autres fluides indiquent que ce fluide est du (GENERIC) ISO 100. Veuillez confirmer.

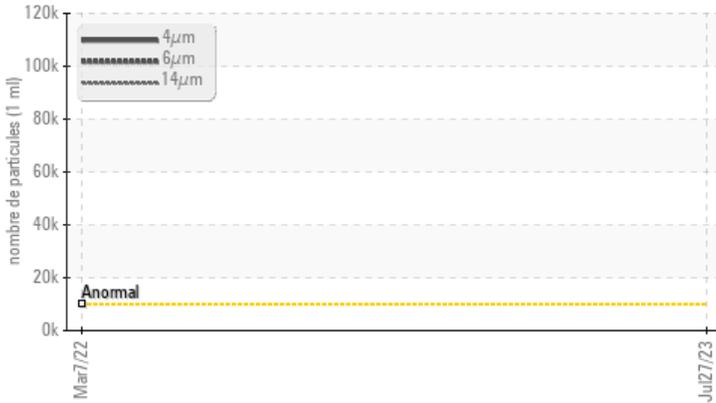
### Tendance des particules

Il y a une quantité élevée de matières particulaires (2 à 100 µm de taille) présente dans l'huile. La teneur en eau est négligeable.

Action	Status	Date	Done By	Description
Change Filter	---	---	?	We advise that you perform a filter service, and use off-line filtration to improve the cleanliness of the system fluid.
Resample	---	---	?	Resample in 30-45 days to monitor this situation.
Alert	---	---	?	Le fluide n'était pas spécifié, toutefois, une comparaison avec d'autres fluides indiqu que ce fluide est du (GENERIC) ISO 100. Veuillez confirmer.
Information Required	---	---	?	Le fluide n'était pas spécifié, toutefois, une comparaison avec d'autres fluides indiqu que ce fluide est du (GENERIC) ISO 100. Veuillez confirmer.
Check Breathers	---	---	?	The air breather requires service. If unrated, we recommend that you replace with a suitable micron rated and/or desiccant air breather. If rated, we recommend that you service/replace the breather.
Check Dirt Access	---	---	?	We advise that you check all areas where contaminants can enter the system.

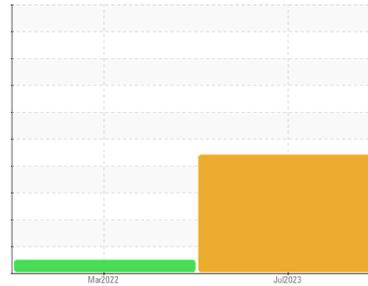
Le AN est acceptable pour ce fluide. L'huile peut encore servir si la contamination peut être réduite à un niveau acceptable.

Nous vous recommandons de vérifier tous les endroits par lesquels des contaminants peuvent pénétrer dans le système. Nous vous recommandons de remplacer le filtre et d'utiliser un système de filtrage hors-ligne afin d'améliorer la propreté du fluide. Le reniflard d'air doit être réparé. S'il n'est pas classé, nous vous recommandons de le remplacer par un reniflard à air adapté au micron et / ou au dessiccant. Si évalué, nous vous recommandons de réparer / remplacer le reniflard. Échantillonner de nouveau dans 30 à 45 jours afin de contrôler la situation. Le fluide n'était pas spécifié, toutefois, une comparaison avec d'autres fluides indiqués que ce fluide est du (GENERIC) ISO 100. Veuillez confirmer.

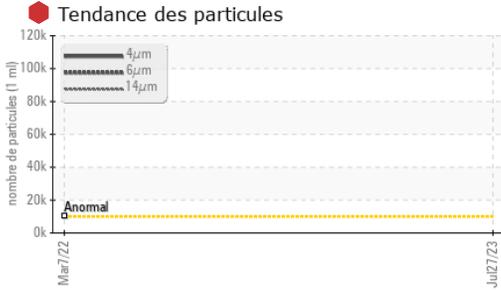
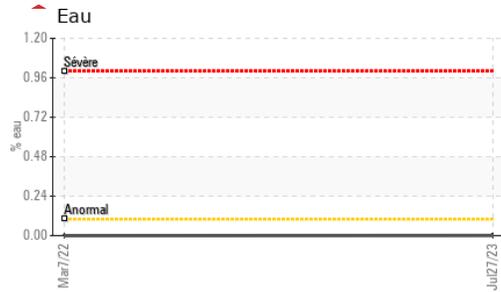
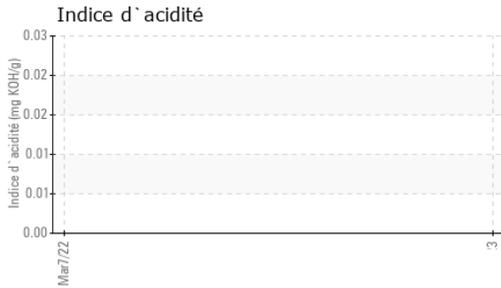
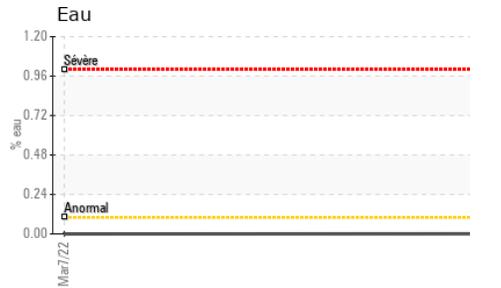
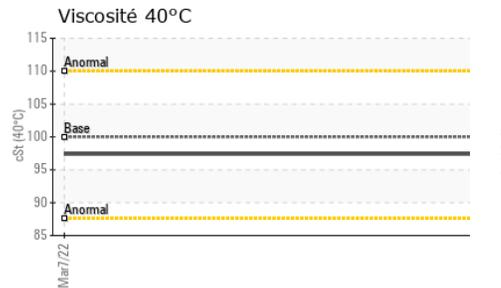
PROPRETÉ DU FLUIDE		methode	limite/base	actuel	passé1	passé2
Particules >4µ		ASTM D7647	>10000	<b>99146</b>	---	---
Particules >6µ		ASTM D7647	>2500	<b>28106</b>	---	---
Particules >14µ		ASTM D7647	>320	<b>1001</b>	---	---
Particules >21µ		ASTM D7647	>80	<b>233</b>	---	---
Particules >38µ		ASTM D7647	>20	<b>8</b>	---	---
Particules >71µ		ASTM D7647	>4	<b>1</b>	---	---
Propreté de l'huile		ISO 4406 (c)	>20/18/15	<b>24/22/17</b>	---	---
