Secteur
ORBIT GARAND
Identité de la machine
ORBIT UE-69 DRILL

Composant
Système hydraulique
Fluide
APRIL SUPERFLO BIO-SYN HEES 46 (--- GAL)

Customer Id: APRTRO
Sample No.: ASF0000259
Lab Number: 02573407
Test Package: IND 2

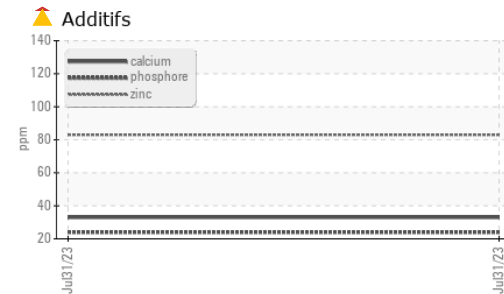
Il y a une grande quantité de limon (particules de 4 à 14 microns) dans l'huile.

PROPRETÉ DU FLUIDE		methode	limite/base	actuel	passé1	passé2
Particules >4µ		ASTM D7647	>5000	159773	---	---
Particules >6µ		ASTM D7647	>1300	39313	---	---
Particules >14µ		ASTM D7647	>160	300	---	---
Particules >21µ		ASTM D7647	>40	78	---	---
Particules >38µ		ASTM D7647	>10	5	---	---
Particules >71µ		ASTM D7647	>3	2	---	---
Propreté de l'huile		ISO 4406 (c)	>19/17/14	24/22/15	---	---

Vérifier les scelles et/ou les filters pour des points d'entrée des contaminants. Le reniflard d'air doit être réparé. S'il n'est pas classé, nous vous recommandons de le remplacer par un reniflard à air adapté au micron et / ou au dessiccant. Si évalué, nous vous recommandons de réparer / remplacer le reniflard. Nous recommandons le remplacement des filtres de ce composant. Confirm the source of the lubricant being utilized for top-up/fill. Échantillonner de nouveau dans 30 à 45 jours afin de contrôler la situation. À NOTER: S.V.P. inclure, avec le prochain échantillon, des détails de la capacité du réservoir et le type et le degré de filtration.

Action	Status	Date	Done By	Description
Change Filter	---	---	?	We recommend you service the filters on this component.
Resample	---	---	?	Resample in 30-45 days to monitor this situation.
Information Required	---	---	?	NOTE: Please provide information regarding reservoir capacity, filter type and micron rating with next sample.
Check Breathers	---	---	?	The air breather requires service. If unrated, we recommend that you replace with a suitable micron rated and/or desiccant air breather. If rated, we recommend that you service/replace the breather.
Check Fluid Source	---	---	?	Confirm the source of the lubricant being utilized for top-up/fill.
Check Seals	---	---	?	Check seals and/or filters for points of contaminant entry.

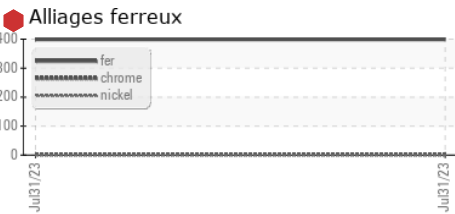
GRAPHIQUES

Du lessivage du noyau du refroidisseur d'huile ou une usure des pistons du moteur est indiquée. Le bas indice ferreux (PQ) indique que l'usure ferreuse est due à de la corrosion.

Les niveaux d'additifs indiquent l'ajout d'une autre marque ou d'un autre type d'huile. Le AN est acceptable pour ce fluide. l'huile n'est plus en état de service en raison d'une usure anormale et/ou sévère.

Vérifier les scelles et/ou les filters pour des points d'entrée des contaminants. Le reniflard d'air doit être réparé. S'il n'est pas classé, nous vous recommandons de le remplacer par un reniflard à air adapté au micron et / ou au dessicant. Si évalué, nous vous recommandons de réparer / remplacer le reniflard. Nous recommandons le remplacement des filtres de ce composant. Confirm the source of the lubricant being utilized for top-up/fill. Échantillonner de nouveau dans 30 à 45 jours afin de contrôler la situation. À NOTER: S.V.P. inclure, avec le prochain échantillon, des détails de la capacité du réservoir et le type et le degré de filtration.
