VISCOSITÉ

Secteur
LES ENTREPRISES DENEXCO INC [E26072023B]
Identité de la machine
MANITOU MRT2260 1072648

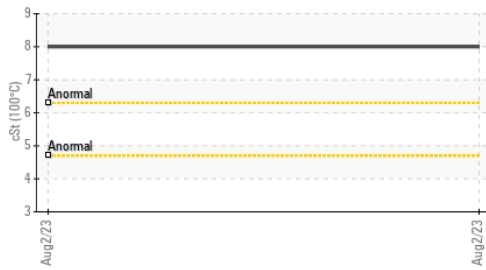
▲ Viscosité 100°C

PROPRIÉTÉS DU FLUID		methode	limite/base	actuel	passé1	passé2
Visc 40°C	cSt	ASTM D7279(m)		▲ 46.0	---	---
Visc 100°C	cSt	ASTM D7279(m)		▲ 8	---	---
Indice de viscosité (VI)	Scale	ASTM D2270*		146	---	---

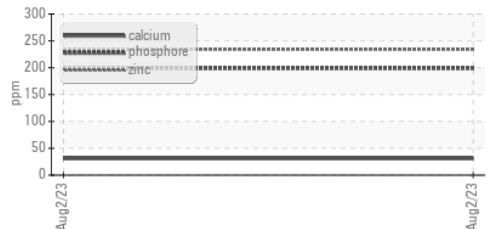
Additifs

ADDITIFS		methode	limite/base	actuel	passé1	passé2
Bore	ppm	ASTM D5185(m)		<1	---	---
Baryum	ppm	ASTM D5185(m)		0	---	---
Molybdène	ppm	ASTM D5185(m)		0	---	---
Manganèse	ppm	ASTM D5185(m)		0	---	---
Magnésium	ppm	ASTM D5185(m)		<1	---	---
Calcium	ppm	ASTM D5185(m)		31	---	---
Phosphore	ppm	ASTM D5185(m)		199	---	---
Zinc	ppm	ASTM D5185(m)		234	---	---
Soufre	ppm	ASTM D5185(m)		10090	---	---
Lithium	ppm	ASTM D5185(m)		<1	---	---
