RÉSUMÉ DU PROBLEME

Secteur
SC.AN
 Identité de la machine
5501-UHO-001
 Composant
Système hydraulique
 Fluide
ECOSAFE FR-46 (400 LTR)

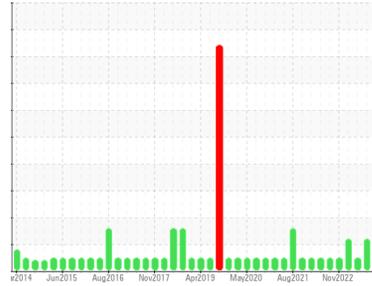
Sample Rating Trend

Statut de l'échant.			ABNORMAL	ABNORMAL	NORMAL
Eau	%	ASTM D6304* >0.2	▲ 0.430	0.002	0.101
ppm d'eau	ppm	ASTM D6304* >2000	▲ 4309.7	18.7	1016.1

Nous vous recommandons de vérifier la source de l'infiltration d'eau. Vérifier les scelles et/ou les filters pour des points d'entrée des contaminants. Le reniflard d'air doit être réparé. S'il n'est pas classé, nous vous recommandons de le remplacer par un reniflard à air adapté au micron et / ou au dessicant. Si évalué, nous vous recommandons de réparer / remplacer le reniflard. Nous vous recommandons d'utiliser une filtration en dérivation avec des filtres absorbant l'eau pour tenter d'extraire l'eau de cette huile ECOSAFE FR-46. Nous vous recommandons d'échantillonner de nouveau dès que possible afin de contrôler la situation.

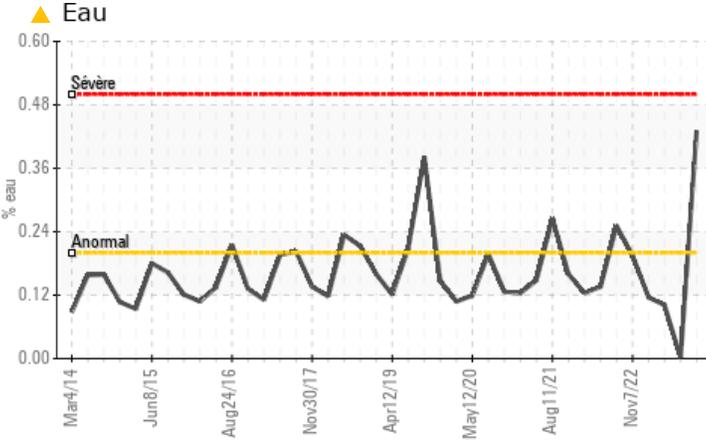
COMPONENT CONDITION SUMMARY

Concentration modérée d'eau dans l'huile. La propreté du système est acceptable pour votre objectif de propreté ISO 4406.

Le AN est acceptable pour ce fluide. l'huile peut encore servir si la contamination peut être réduite à un niveau acceptable.

Action	Status	Date	Done By	Description
Resample	---	---	?	We recommend an early resample to monitor this condition.
Check Breathers	---	---	?	The air breather requires service. If unrated, we recommend that you replace with a suitable micron rated and/or desiccant air breather. If rated, we recommend that you service/replace the breather.
Check Water Access	---	---	?	We advise that you check for the source of water entry.
Check Seals	---	---	?	Check seals and/or filters for points of contaminant entry.
Filter Fluid	---	---	?	Nous vous recommandons d'utiliser une filtration en dérivation avec des filtres absorbant l'eau pour tenter d'extraire l'eau de cette huile ECOSAFE

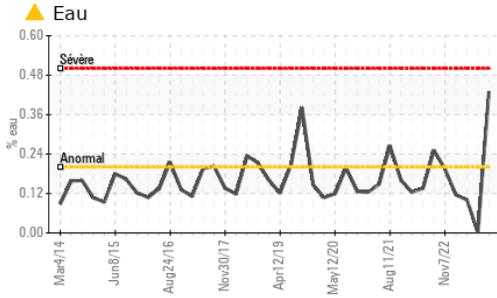
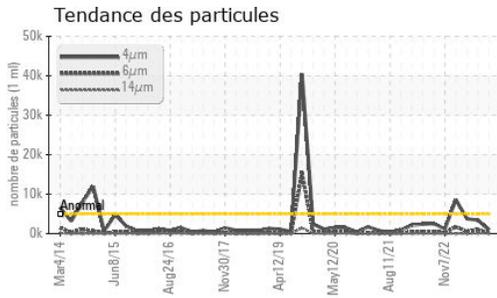
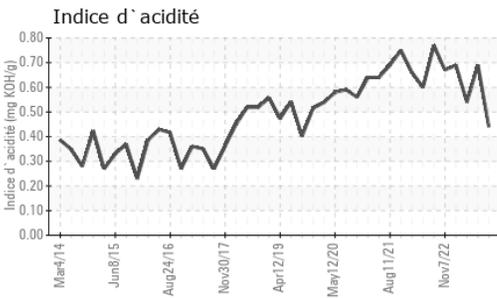
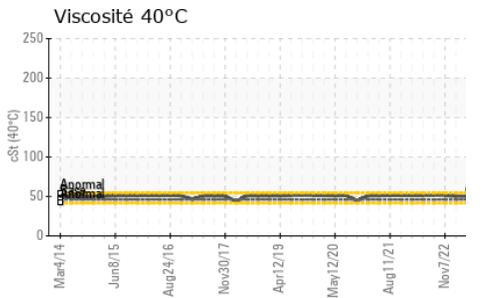
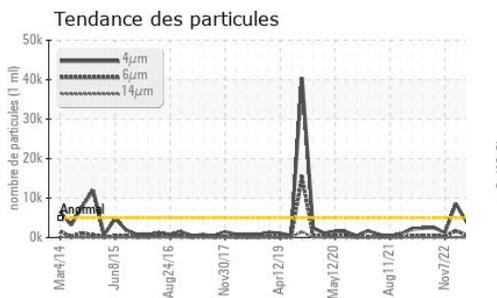
CONTAMINANTS		methode	limite/base	actuel	passé1	passé2
Silicium	ppm	ASTM D5185(m)	>15	<1	<1	<1
Sodium	ppm	ASTM D5185(m)		1	<1	1
Potassium	ppm	ASTM D5185(m)	>20	<1	0	<1
Eau	%	ASTM D6304*	>0.2	▲ 0.430	0.002	0.101
ppm d'eau	ppm	ASTM D6304*	>2000	▲ 4309.7	18.7	1016.1

PROPRETÉ DU FLUIDE		methode	limite/base	actuel	passé1	passé2
Particules >4µ		ASTM D7647	>5000	977	3780	3373
Particules >6µ		ASTM D7647	>1300	205	509	1026
Particules >14µ		ASTM D7647	>160	17	34	112
Particules >21µ		ASTM D7647	>40	6	10	39
Particules >38µ		ASTM D7647	>10	0	0	3
Particules >71µ		ASTM D7647	>3	0	0	0
Propreté de l'huile		ISO 4406 (c)	>19/17/14	17/15/11	19/16/12	19/17/14
