Identité de la machine

NO UNIT 02580515

Engrenage réducteur

RAPPORT D'ANALYSE D'HUILE

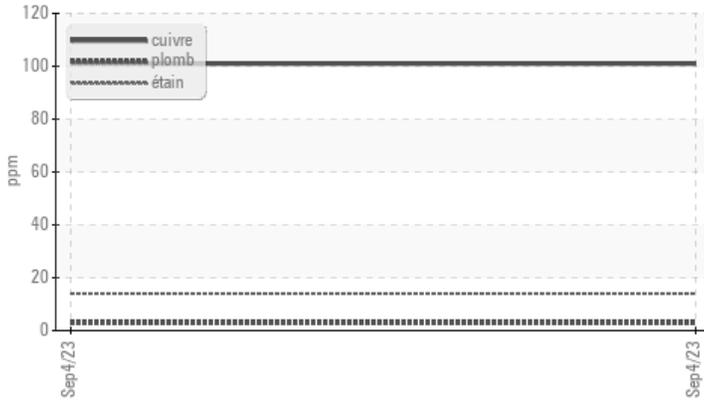
▲ Métaux non-ferreux

Statut de l'échant.				ABNORMAL	---	---
Cuivre	ppm	ASTM D5185(m)	>50	▲ 101	---	---
Étain	ppm	ASTM D5185(m)	>10	▲ 14	---	---
PrtFilter					no image	no image

Usure de palier et (ou) de douille.

Action	Status	Date	Done By	Description
Change Fluid	---	---	?	Nous vous recommandons de vidanger l'huile de ce composant si vous ne l'avez pas déjà fait.
Resample	---	---	?	We recommend an early resample to monitor this condition.
Alert	---	---	?	Little or no information is provided as to the component and lubricant being tested. Recommendations are therefore generic in nature and may not apply to the current application. Please forward information as to equipment type, reservoir capacity, lubricant type and any pertinent information to allow for a more accurate assessment.
Information Required	---	---	?	Please specify the brand, type, and viscosity of the oil on your next sample. NOTE: Please provide information regarding reservoir capacity, filter type and micron rating with next sample.

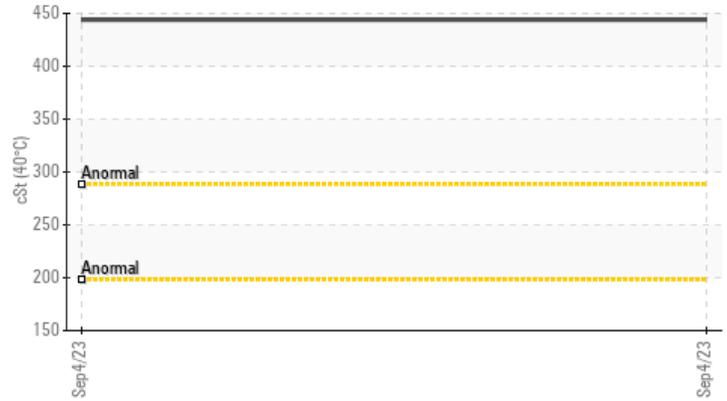
Viscosité 40°C

La viscosité de l'échantillon se situe dans la portée de l'ISO 460; nous vous conseillons de vérifier. Le AN est acceptable pour ce fluide. l'huile n'est plus en état de service en raison d'une usure anormale et/ou sévère.

PROPRIÉTÉS DU FLUID	methode	limite/base	actuel	passé1	passé2
Visc 40°C	cSt	ASTM D7279(m)	444	---	---
