RÉSUMÉ DU PROBLEME

FOPOD1073

Système hydraulique

ESSO NUTO H ISO 46 (--- GAL)

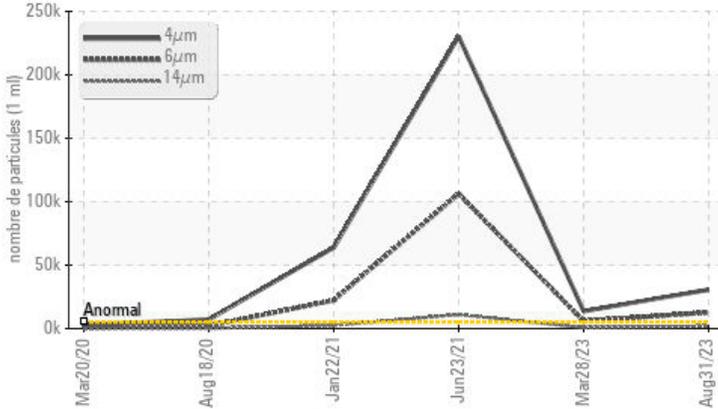
Tendance des particules

| Statut de l'échant. | | | | SEVERE | ABNORMAL | SEVERE |
|---|---|---|---|---|---|---|
| Particules >4µ | ASTM D7647 | >5000 | ▲ 30644 | ▲ 13690 | ● 230346 | |
| Particules >6µ | ASTM D7647 | >1300 | ● 12743 | ▲ 5819 | ● 106167 | |
| Particules >14µ | ASTM D7647 | >160 | ● 1889 | ▲ 710 | ● 10933 | |
| Particules >21µ | ASTM D7647 | >40 | ● 547 | ▲ 190 | ● 2387 | |
| Particules >38µ | ASTM D7647 | >10 | ▲ 21 | 4 | ▲ 76 | |
| Propreté de l'huile | ISO 4406 (c) | >19/17/14 | ● 22/21/18 | ▲ 21/20/17 | ● 25/24/21 | |

Nous vous recommandons de vérifier tous les endroits par lesquels des contaminants peuvent pénétrer dans le système. Nous vous recommandons de vérifier la présence de particules métalliques visibles dans l'huile. Nous vous recommandons de remplacer le filtre et d'utiliser un système de filtrage hors-ligne afin d'améliorer la propreté du fluide. Le reniflard d'air doit être réparé. S'il n'est pas classé, nous vous recommandons de le remplacer par un reniflard à air adapté au micron et / ou au dessiccant. Si évalué, nous vous recommandons de réparer / remplacer le reniflard. Échantillonner de nouveau dans 30 à 45 jours afin de contrôler la situation. À NOTER: S.V.P. inclure, avec le prochain échantillon, des détails de la capacité du réservoir et le type et le degré de filtration. Le contaminant anormal pourrait être dû à une mauvaise technique d'échantillonnage. AVIS DE NON-RESPONSABILITÉ: L'interprétation des résultats est basée sur l'échantillon reçu du client. La provenance de l'échantillon et la méthode d'échantillonnage ne peut être vérifiée.

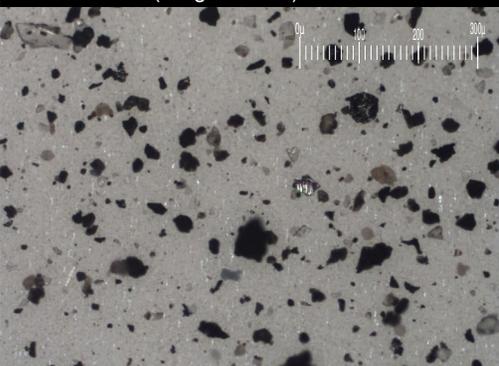
Particle Filter (Magn: 100 x)

Présence d'une faible concentration de métal visible.

Il y a une quantité élevée de matières particulaires (2 à 100 µm de taille) présente dans l'huile. Il y a une concentration modérée de la saleté et débris visible, présente dans l'huile.

Le AN est acceptable pour ce fluide. l'huile n'est plus en état de service en raison d'une usure anormale et/ou sévère.

Nous vous recommandons de vérifier tous les endroits par lesquels des contaminants peuvent pénétrer dans le système. Nous vous recommandons de vérifier la présence de particules métalliques visibles dans l'huile. Nous vous recommandons de remplacer le filtre et d'utiliser un système de filtrage hors-ligne afin d'améliorer la propreté du fluide. Le reniflard d'air doit être réparé. S'il n'est pas classé, nous vous recommandons de le remplacer par un reniflard à air adapté au micron et / ou au dessicant. Si évalué, nous vous recommandons de réparer / remplacer le reniflard. Échantillonner de nouveau dans 30 à 45 jours afin de contrôler la situation. À NOTER: S.V.P. inclure, avec le prochain échantillon, des détails de la capacité du réservoir et le type et le degré de filtration. Le contaminant anormal pourrait être dû à une mauvaise technique d'échantillonnage. AVIS DE NON-RESPONSABILITÉ: L'interprétation des résultats est basée sur l'échantillon reçu du client. La provenance de l'échantillon et la méthode d'échantillonnage ne peut être vérifiée.
