# RÉSUMÉ DU PROBLEME

## FOPOD1016

### Système hydraulique

### ESSO NUTO H ISO 46 (--- GAL)

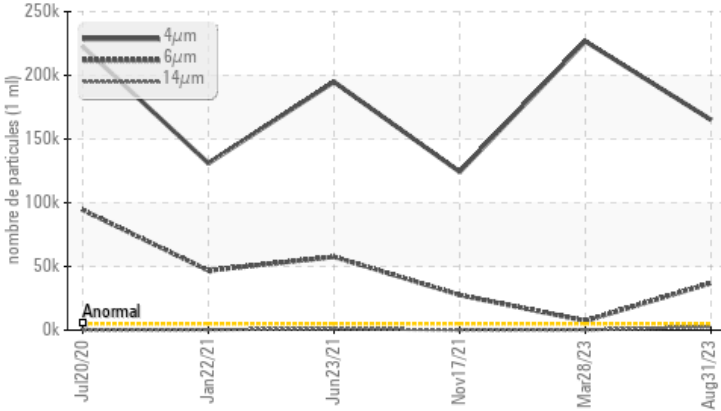
### Tendance des particules

Statut de l'échant.				SEVERE	SEVERE	SEVERE
Particules >4µ	ASTM D7647	>5000	🔴 165075	🔴 226700	🔴 124241	
Particules >6µ	ASTM D7647	>1300	🔴 37007	🟡 7310	🔴 27594	
Particules >14µ	ASTM D7647	>160	🔴 2652	🟡 198	140	
Particules >21µ	ASTM D7647	>40	🔴 880	53	48	
Particules >38µ	ASTM D7647	>10	🟡 45	0	7	
Propreté de l'huile	ISO 4406 (c)	>19/17/14	🔴 25/22/19	🔴 25/20/15	🔴 24/22/14	
Débris	scalar	Visual*	NONE	🟡 LIGHT	VLITE	VLITE
PrtFilter					no image	no image

Il y a une quantité élevée de matières particulaires (2 à 100 µm de taille) présente dans l'huile. Il y a une légère concentration de la saleté et débris visible, présente dans l'huile.

Nous vous recommandons de vérifier tous les endroits par lesquels des contaminants peuvent pénétrer dans le système. Nous vous recommandons de remplacer le filtre et d'utiliser un système de filtrage hors-ligne afin d'améliorer la propreté du fluide. Le reniflard d'air doit être réparé. S'il n'est pas classé, nous vous recommandons de le remplacer par un reniflard à air adapté au micron et / ou au dessiccant. Si évalué, nous vous recommandons de réparer / remplacer le reniflard. Échantillonner de nouveau dans 30 à 45 jours afin de contrôler la situation. À NOTER: S.V.P. inclure, avec le prochain échantillon, des détails de la capacité du réservoir et le type et le degré de filtration. Le contaminant anormal pourrait être dû à une mauvaise technique d'échantillonnage. AVIS DE NON-RESPONSABILITÉ: L'interprétation des résultats est basée sur l'échantillon reçu du client. La provenance de l'échantillon et la méthode d'échantillonnage ne peut être vérifiée.

Action	Status	Date	Done By	Description
Change Filter	---	---	?	We advise that you perform a filter service, and use off-line filtration to improve the cleanliness of the system fluid.
Resample	---	---	?	Resample in 30-45 days to monitor this situation.
Alert	---	---	?	We suspect that the abnormal contaminant(s) is the result of incorrect sampling technique. DISCLAIMER: Interpretation of results is based on the sample as received from the customer. The condition of the sample and the method of sampling cannot be verified.
Information Required	---	---	?	NOTE: Please provide information regarding reservoir capacity, filter type and micron rating with next sample.
Check Breathers	---	---	?	The air breather requires service. If unrated, we recommend that you replace with a suitable micron rated and/or desiccant air breather. If rated, we recommend that you service/replace the breather.
Check Dirt Access	---	---	?	We advise that you check all areas where contaminants can enter the system.
