RÉSUMÉ DU PROBLEME

KENWORTH 150 (S/N 1NKDL59X96J990105)

Système hydraulique

SHF 32 (--- GAL)

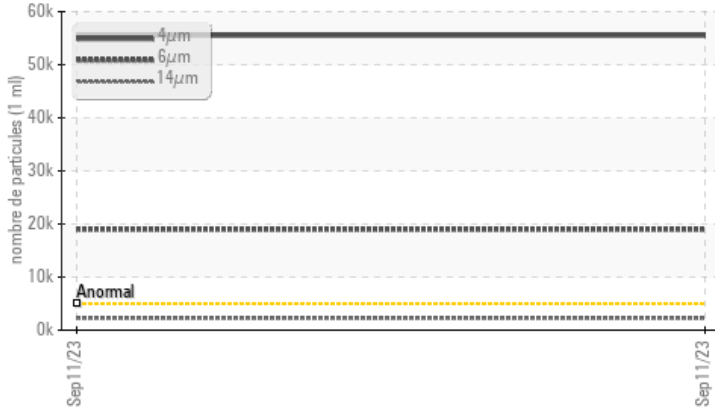
Tendance des particules

Statut de l'échant.				SEVERE	---	---
Particules >4µ	ASTM D7647	>5000	🔴 55512	---	---	
Particules >6µ	ASTM D7647	>1300	🔴 18992	---	---	
Particules >14µ	ASTM D7647	>160	🔴 2252	---	---	
Particules >21µ	ASTM D7647	>40	🔴 732	---	---	
Particules >38µ	ASTM D7647	>10	🟡 16	---	---	
Propreté de l'huile	ISO 4406 (c)	>19/17/14	🔴 23/21/18	---	---	
PrtFilter				no image	no image

Il y a une quantité élevée de matières particulaires (2 à 100 µm de taille) présente dans l'huile.

Nous vous recommandons de vérifier tous les endroits par lesquels des contaminants peuvent pénétrer dans le système. Nous vous recommandons de remplacer le filtre et d'utiliser un système de filtrage hors-ligne afin d'améliorer la propreté du fluide. Le reniflard d'air doit être réparé. S'il n'est pas classé, nous vous recommandons de le remplacer par un reniflard à air adapté au micron et / ou au dessiccant. Si évalué, nous vous recommandons de réparer / remplacer le reniflard. Échantillonner de nouveau dans 30 à 45 jours afin de contrôler la situation. À NOTER: S.V.P. inclure, avec le prochain échantillon, des détails de la capacité du réservoir et le type et le degré de filtration.

Action	Status	Date	Done By	Description
Change Filter	---	---	?	We advise that you perform a filter service, and use off-line filtration to improve the cleanliness of the system fluid.
Resample	---	---	?	Resample in 30-45 days to monitor this situation.
Information Required	---	---	?	NOTE: Please provide information regarding reservoir capacity, filter type and micron rating with next sample.
Check Breathers	---	---	?	The air breather requires service. If unrated, we recommend that you replace with a suitable micron rated and/or desiccant air breather. If rated, we recommend that you service/replace the breather.
Check Dirt Access	---	---	?	We advise that you check all areas where contaminants can enter the system.
Filter Fluid	---	---	?	We advise that you perform a filter service, and use off-line filtration to improve the cleanliness of the system fluid.
