RAPPORT D'ANALYSE D'HUILE

Secteur
LANCO AMENAGEMENT [E15082023B]
 Identité de la machine
CATERPILLAR 299D3 903397
 Composant
Huile (inutilisée) neuve Référence
 Fluide
PANOLIN HLP SYNTH 46 (40 LTR)

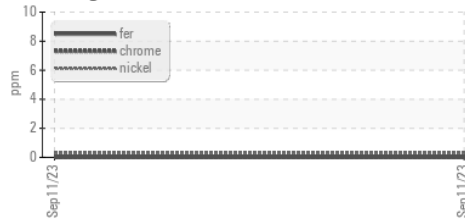
Alliages ferreux

MÉTALUX D'USURE		methode	limite/base	actuel	passé1	passé2
Fer	ppm	ASTM D5185(m)		0	---	---
Chrome	ppm	ASTM D5185(m)		0	---	---
Nickel	ppm	ASTM D5185(m)		<1	---	---
Titane	ppm	ASTM D5185(m)		<1	---	---
Argent	ppm	ASTM D5185(m)		<1	---	---
Aluminium	ppm	ASTM D5185(m)		<1	---	---
Plomb	ppm	ASTM D5185(m)		0	---	---
Cuivre	ppm	ASTM D5185(m)		<1	---	---
Étain	ppm	ASTM D5185(m)		0	---	---
Antimoine	ppm	ASTM D5185(m)		0	---	---
Vanadium	ppm	ASTM D5185(m)		0	---	---
Béryllium	ppm	ASTM D5185(m)		0	---	---
Cadmium	ppm	ASTM D5185(m)		0	---	---

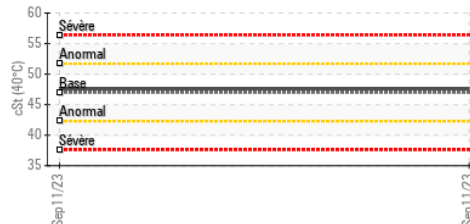
Viscosité 40°C

PROPRIÉTÉS DU FLUID	methode	limite/base	actuel	passé1	passé2
Visc 40°C	cSt	ASTM D7279(m)	47.0	47.6	---
Visc 100°C	cSt	ASTM D7279(m)	8.1	8.7	---
Indice de viscosité (VI)	Scale	ASTM D2270*	146	163	---
