# RÉSUMÉ DU PROBLEME

Identité de la machine  
**CATERPILLAR PL01 (S/N 0336KYBN10625)**  
 Composant  
**Système hydraulique**  
 Fluide  
**PANOLIN HLP SYNTH 46 (260 LTR)**

## COMPONENT CONDITION SUMMARY

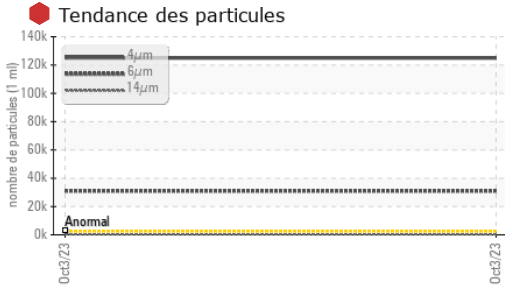
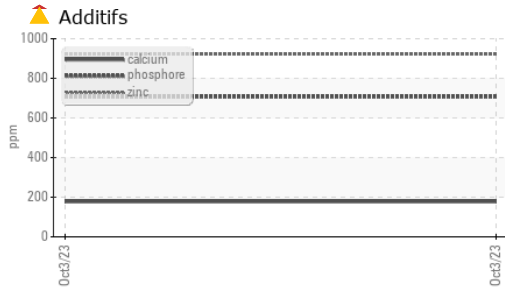
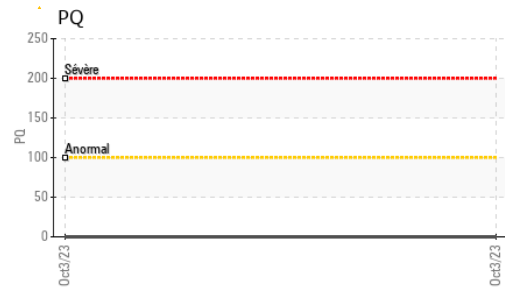
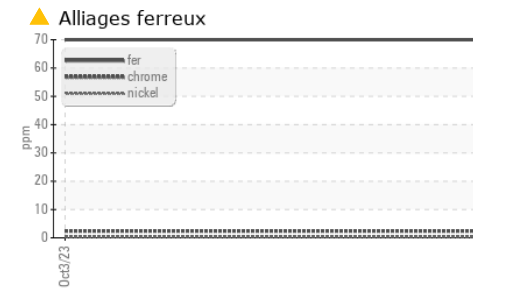
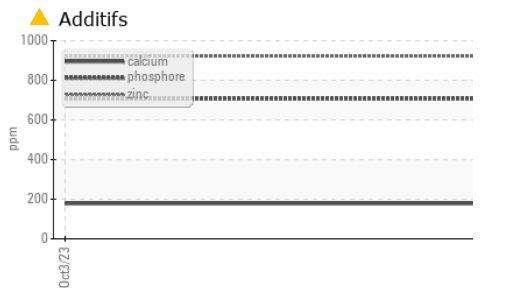
Il y a une grande quantité de limon (particules de 4 à 14 microns) dans l'huile. Le code de propreté du système est beaucoup plus haut que la limite acceptable pour votre objectif de propreté ISO 4406.

PROPRETÉ DU FLUIDE		methode	limite/base	actuel	passé1	passé2
Particules >4µ		ASTM D7647	>2500	<b>124902</b>	---	---
Particules >6µ		ASTM D7647	>640	<b>31013</b>	---	---
Particules >14µ		ASTM D7647	>80	<b>379</b>	---	---
Particules >21µ		ASTM D7647	>20	<b>35</b>	---	---
Particules >38µ		ASTM D7647	>4	<b>1</b>	---	---
Particules >71µ		ASTM D7647	>3	<b>1</b>	---	---
Propreté de l'huile		ISO 4406 (c)	>18/16/13	<b>24/22/16</b>	---	---

Vérifier les scelles et/ou les filtres pour des points d'entrée des contaminants. Le reniflard d'air doit être réparé. S'il n'est pas classé, nous vous recommandons de le remplacer par un reniflard à air adapté au micron et / ou au dessicant. Si évalué, nous vous recommandons de réparer / remplacer le reniflard. Nous recommandons le remplacement des filtres de ce composant. Confirm the source of the lubricant being utilized for top-up/fill. Échantillonner de nouveau dans 30 à 45 jours afin de contrôler la situation.

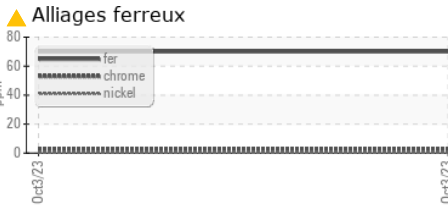
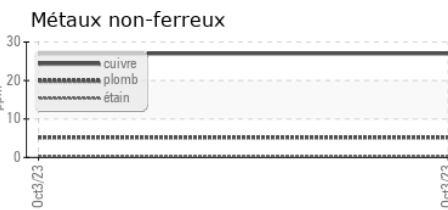
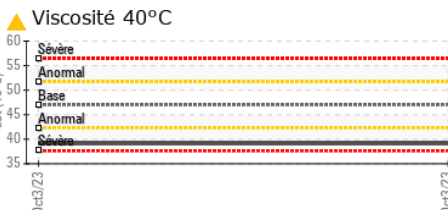
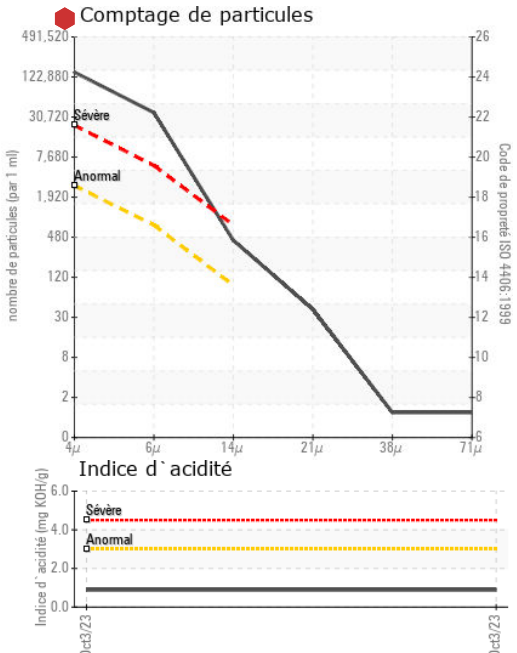
## GRAPHIQUES

Le taux de fer est anormal. Le bas indice ferreux (PQ) indique que l'usure ferreuse est due à de la corrosion.

La viscosité de l'échantillon se situe dans la portée de l'SAE 70W80; nous vous conseillons de vérifier. Ceci, en plus des niveaux d'additifs, indique que la marque ou le type d'huile ne correspond pas à ce qui a été signalé. Le AN est acceptable pour ce fluide. l'huile peut encore servir si la contamination peut être réduite à un niveau acceptable.
