Secteur
[6100213163]
Identité de la machine
4721050749840
Composant
Composant inconnu
Fluide
SAE 15W40 (--- GAL)

Laboratoire : WearCheck - C8-1175 Appleby Line, Burlington, ON L7L 5H9
N° d'échantillon : WA0019393
N° de laboratoire : 02587892
Numéro unique : 5656958
Analyse : TEST (Additional Tests: GLYCOL, Spat)

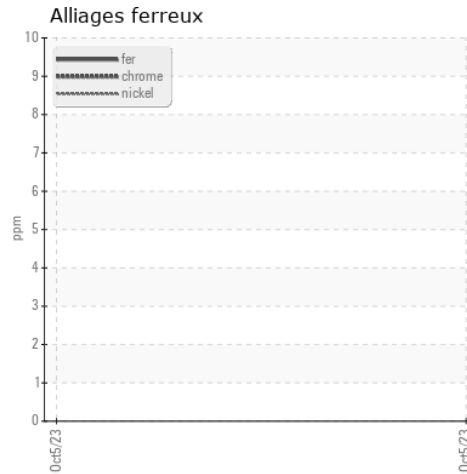
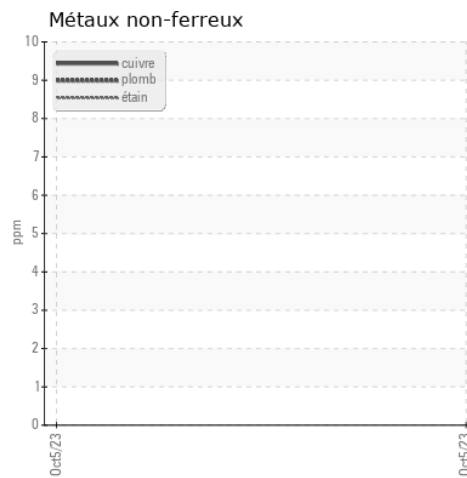
GRAPHIQUES

Contamination
Le test de glycol est positif.

État Du Fluide
l'échantillon ne peut plus être utilisée en raison de la présence de contaminants.

CONTAMINANTS		methode	limite/base	actuel	passé1	passé2
Glycol	%	ASTM D7922*		>.70	---	---

VISUEL		methode	limite/base	actuel	passé1	passé2
Métal blanc	scalar	Visual*	NONE	NONE	---	---
Bronze	scalar	Visual*	NONE	NONE	---	---
Précipié	scalar	Visual*	NONE	NONE	---	---
Limon	scalar	Visual*	NONE	NONE	---	---
Débris	scalar	Visual*	NONE	NONE	---	---
Saleté	scalar	Visual*	NONE	NONE	---	---
Apparence	scalar	Visual*	NORML	LAYRD	---	---
Odeur	scalar	Visual*	NORML	NORML	---	---
Eau émulsifiée	scalar	Visual*		1%	---	---
Eau libre	scalar	Visual*		>10%	---	---

Recommendation
Vu la faible quantité d'informations pour cet équipement et son lubrifiant, les recommandations sont d'ordre général et peuvent ne pas s'appliquer à cette application. Veuillez nous transmettre les informations sur l'équipement, la contenance du réservoir, le type de lubrifiant et toute autre information pertinente pour une évaluation plus précise. Nous vous recommandons de vérifier tous les endroits par lesquels des contaminants peuvent pénétrer dans le système. Nous vous recommandons de vidanger l'échantillon de ce composant si vous ne l'avez pas déjà fait. Nous vous recommandons de rincer complètement le composant avant de le remplir l'échantillon. Nous vous recommandons d'échantillonner de nouveau dès que possible afin de contrôler la situation. Veuillez fournir des données plus complètes lors du prochain échantillon. NOTE : Il y a trop d'eau dans cet échantillon pour effectuer certains tests en laboratoire.
