Identité de la machine

LIEBHERR A924 018457-957

Moyeu de roue Arrière gauche

DIAGNOSTIC

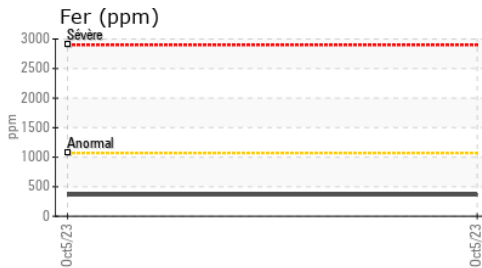
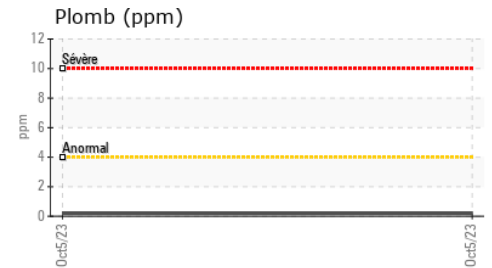
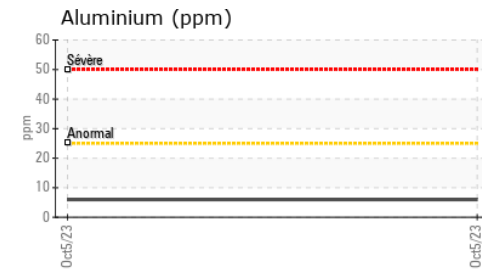
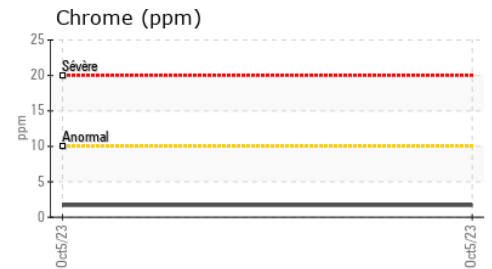
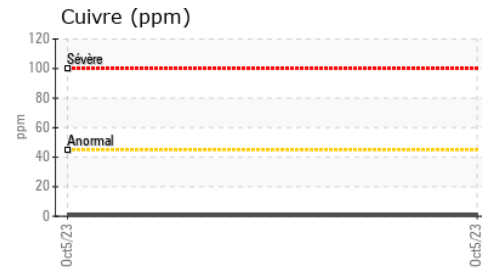
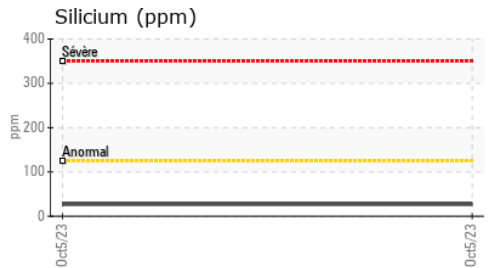
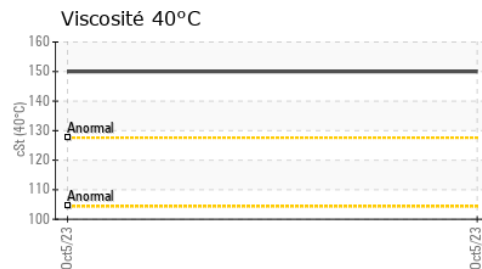
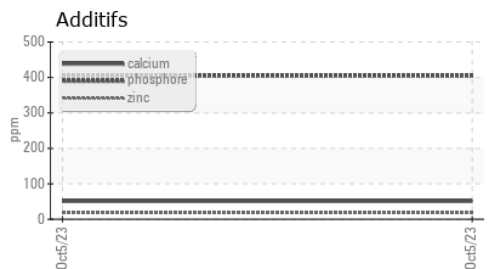
GRAPHIQUES

Les taux d'usure de tous les composants sont normaux.

Il n'y a aucun indice de contamination dans l'huile.

L'état de l'huile est acceptable pour la durée de service.

Échantillonner de nouveau l'équipement au prochain intervalle de vidange afin d'en surveiller la condition.
