Identité de la machine
LIEBHERR A924 018457-957
 Composant
Boîte de séparation
 Fluide
{ unknown } (--- GAL)

DIAGNOSTIC

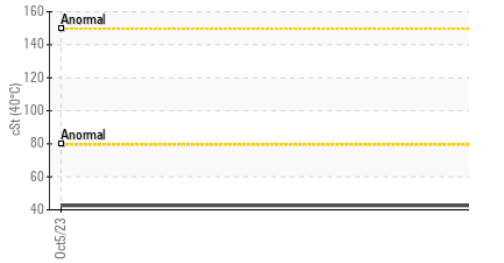
Viscosité 40°C

| PROPRIÉTÉS DU FLUID | methode | limite/base | actuel | passé1 | passé2 |
|---|---|---|---|---|---|
| Visc 40°C | cSt | ASTM D7279(m) | 42.6 | --- | --- |

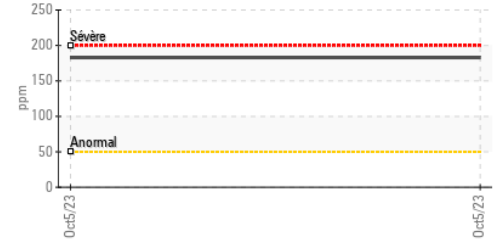
Plomb (ppm)

Usure de palier et (ou) de douille.

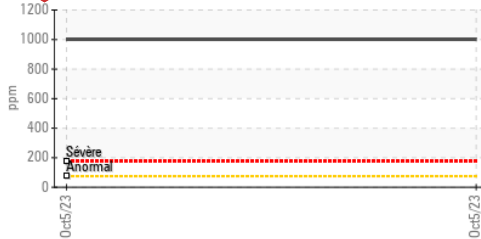
Cuivre (ppm)

l'huile n'est plus en état de service en raison d'une usure anormale et/ou sévère.

Nous vous recommandons de vidanger l'huile de ce composant si vous ne l'avez pas déjà fait. Nous vous recommandons d'échantillonner de nouveau dès que possible afin de contrôler la situation.
