Identité de la machine
LIEBHERR A924 018457-957
 Composant
Différentiel Arrière
 Fluide
{ unknown } (--- GAL)

DIAGNOSTIC

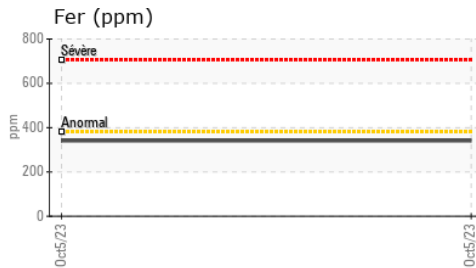
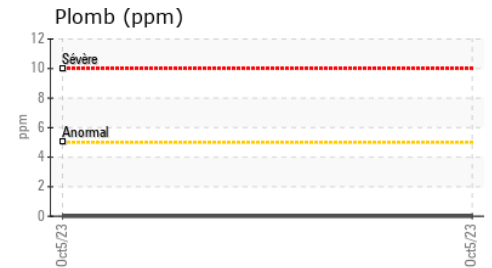
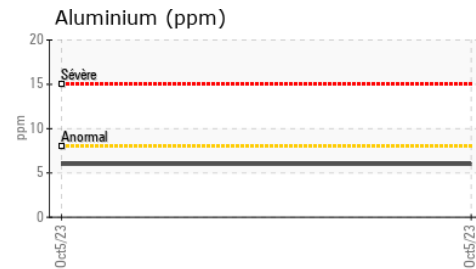
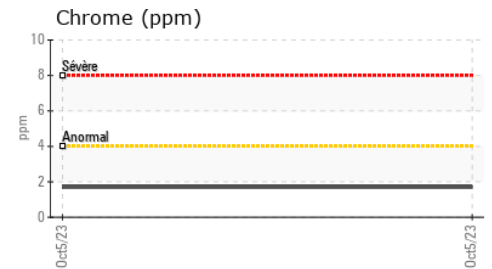
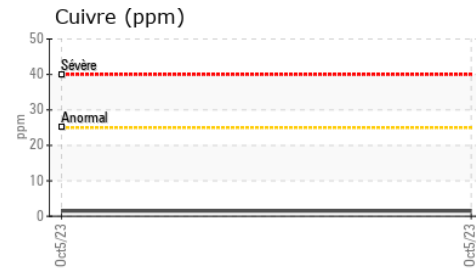
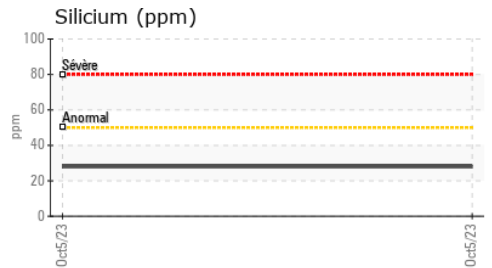
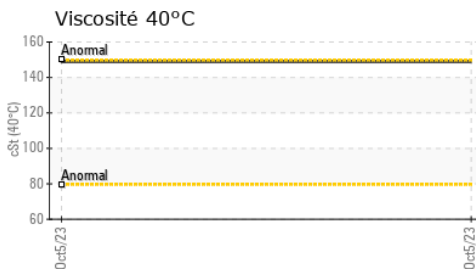
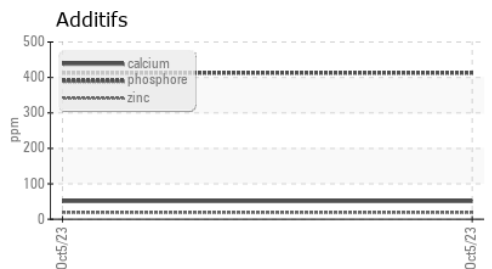
GRAPHIQUES

Les taux d'usure de tous les composants sont normaux.

Il n'y a aucun indice de contamination dans l'huile.

L'état de l'huile est acceptable pour la durée de service.

Échantillonner de nouveau l'équipement au prochain intervalle de vidange afin d'en surveiller la condition.
