RÉSUMÉ DU PROBLEME

Secteur
1401 - COMPRESSEURS Laterrière
 Identité de la machine
263214180106 - Compresseur dair Atlas Copco (S/N ZR6B)
 Composant
Compresseur d'air 6
 Fluide
ESSO TERESSO ISO 68 (80 LTR)

Customer Id: ALCLAT
 Sample No.: WC0823272
 Lab Number: 02599729
 Test Package: IND 2

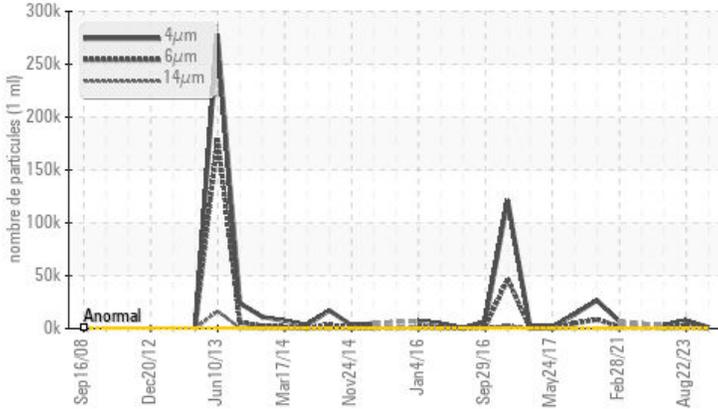
▲ Tendence des particules

Statut de l'échant.			ABNORMAL	SEVERE	SEVERE
Particules >4µ	ASTM D7647	>320	▲ 1305	● 7260	● 2899
Particules >6µ	ASTM D7647	>80	▲ 369	● 2520	● 891
Particules >14µ	ASTM D7647	>20	▲ 23	● 296	▲ 101
Propreté de l'huile	ISO 4406 (c)	>15/13/11	▲ 18/16/12	● 20/19/15	● 19/17/14

Il y a une quantité modérée de particules (de 4 à 14 microns) dans l'huile. La propreté du système est supérieure à la limite acceptable pour votre objectif de propreté ISO 4406.

Nous recommandons le remplacement des filtres de ce composant. Nous vous recommandons d'échantillonner de nouveau dès que possible afin de contrôler la situation.

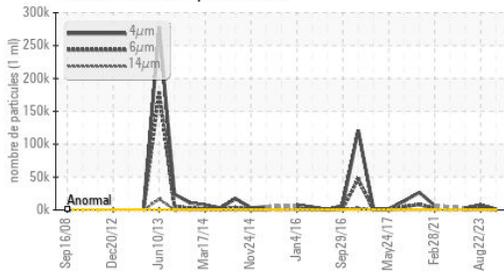
Tendance des particules

methode	limite/base	actuel	passé1	passé2
Particules >4µ	ASTM D7647	>320	▲ 1305	7260	2899
Particules >6µ	ASTM D7647	>80	▲ 369	2520	891
Particules >14µ	ASTM D7647	>20	▲ 23	296	101
Particules >21µ	ASTM D7647	>4	4	98	39
Particules >38µ	ASTM D7647	>3	1	5	3
Particules >71µ	ASTM D7647	>3	1	1	1
Propreté de l'huile	ISO 4406 (c)	>15/13/11	▲ 18/16/12	20/19/15	19/17/14

Nous recommandons le remplacement des filtres de ce composant. Nous vous recommandons d'échantillonner de nouveau dès que possible afin de contrôler la situation.

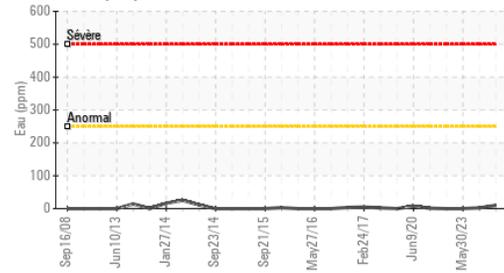
Eau (KF)

methode	limite/base	actuel	passé1	passé2
Silicium	ppm	ASTM D5185(m)	>12	<1	<1
Sodium	ppm	ASTM D5185(m)		<1	0
Potassium	ppm	ASTM D5185(m)	>20	0	0
Eau	%	ASTM D6304*	>0.025	0.001	0.001
ppm d'eau	ppm	ASTM D6304*	>250	10	2.4

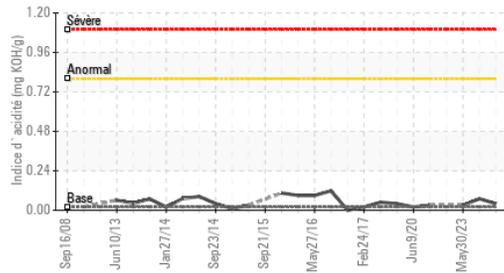
Le AN est acceptable pour ce fluide. l'huile peut encore servir si la contamination peut être réduite à un niveau acceptable.

FLUID DEGRADATION		methode	limite/base	actuel	passé1	passé2
Indice d'acidité	mg KOH/g	ASTM D974*	0.02	0.04	0.07	0.03

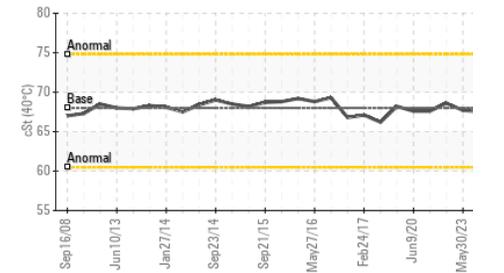
Viscosité 40°C

PROPRIÉTÉS DU FLUID		methode	limite/base	actuel	passé1	passé2
Visc 40°C	cSt	ASTM D7279(m)	68	67.2	67.5	67.7
