# RAPPORT D'ANALYSE D'HUILE

**31-1807-02**

**Engrenage réducteur**

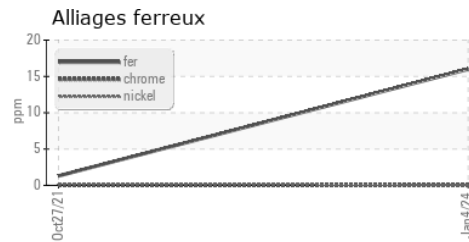
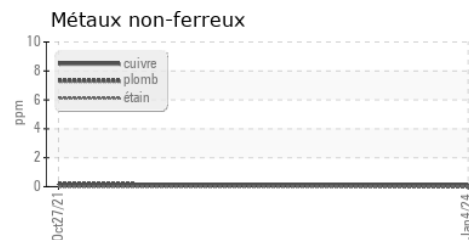
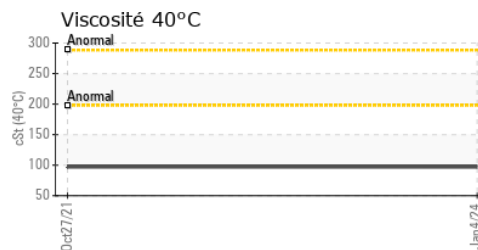
## GRAPHIQUES

Les taux d'usure de tous les composants sont normaux.

Il n'y a aucun indice de contamination dans l'huile.

L'état de l'huile est acceptable pour la durée de service.

Vu la faible quantité d'informations pour cet équipement et son lubrifiant, les recommandations sont d'ordre général et peuvent ne pas s'appliquer à cette application. Veuillez nous transmettre les informations sur l'équipement, la contenance du réservoir, le type de lubrifiant et toute autre information pertinente pour une évaluation plus précise. Échantillonner de nouveau l'équipement au prochain intervalle de vidange afin d'en surveiller la condition. À NOTER: S.V.P. inclure, avec le prochain échantillon, des détails de la capacité du réservoir et le type et le degré de filtration. Veuillez préciser la marque, le type et la viscosité de l'huile lors de votre prochain échantillon.
