# RAPPORT D'ANALYSE D'HUILE

Secteur  
**CONSTRUCTION POLARIS CMM INC [02608014]**  
 Identité de la machine  
**CATERPILLAR 340XZ 5587 (S/N GDZ10086)**  
 Composant  
**Système hydraulique**  
 Fluid  
**PANOLIN HLP SYNTH 46 (--- GAL)**

# RAPPORT DE CONTENU EN HUILE MINERALE

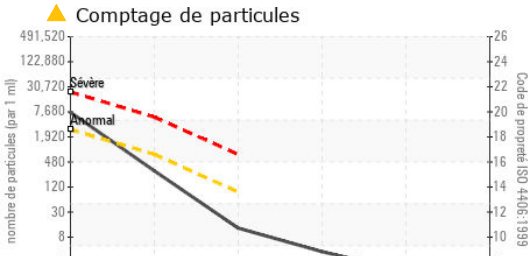
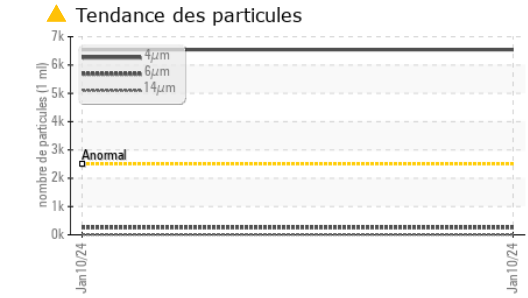
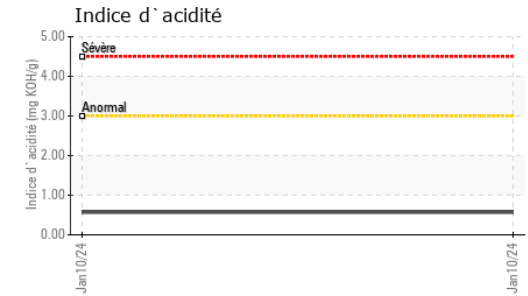
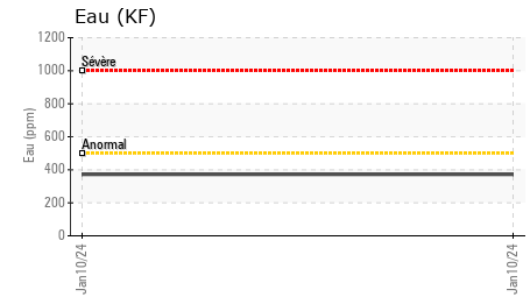
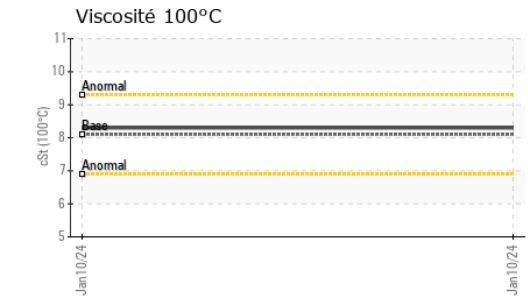
PROPRETÉ DU FLUIDE	methode	limite/base	actuel	passé1	passé2
Particules >4µ	ASTM D7647	>2500	▲ 6542	---	---
Particules >6µ	ASTM D7647	>640	258	---	---
Particules >14µ	ASTM D7647	>80	11	---	---
Particules >21µ	ASTM D7647	>20	3	---	---
Particules >38µ	ASTM D7647	>4	1	---	---
Particules >71µ	ASTM D7647	>3	1	---	---
Propreté de l'huile	ISO 4406 (c)	>18/16/13	▲ 20/15/11	---	---

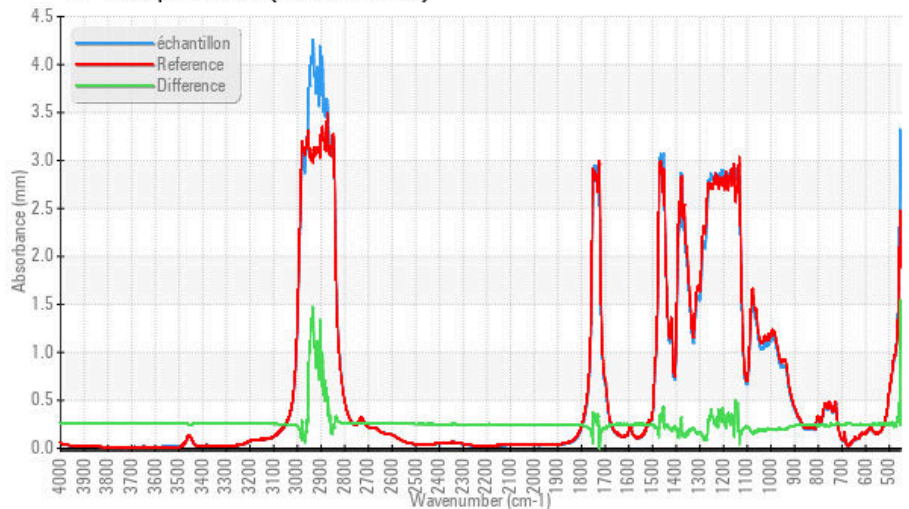
### FT-IR Spectrum (Absorbance)

methode	limite/base	actuel	passé1	passé2
Zinc	ppm	ASTM D5185(m)	0	<b>16</b>	---	---
Contenu en huile minérale	%	ASTM D7418*	<5.0%	<b>&lt;5.0</b>	---	---
